Objekts,
adrese
VETERINĀRKLĪNIKA Hospitāļu ielā 2a, Rīga, LV-1013
(būves kadastra apzīmējums 0100 024 0096 001)

**TEHNISKĀS APSEKOŠANAS ATZINUMS**

(Būves galveno nesošo būvkonstrukciju Tehniskais apsekojums)

Rīga, 2024.gada marts.

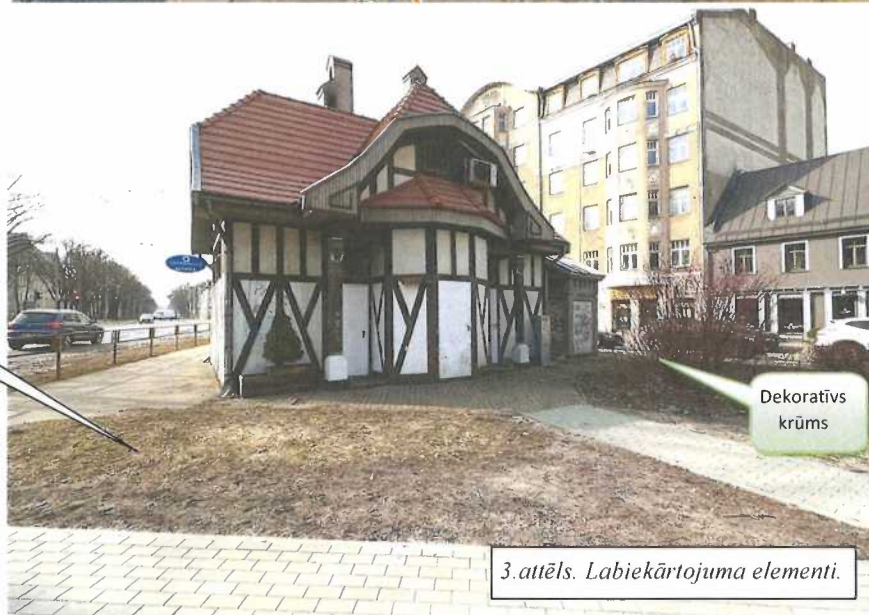
Asfalta ieseguma ietve

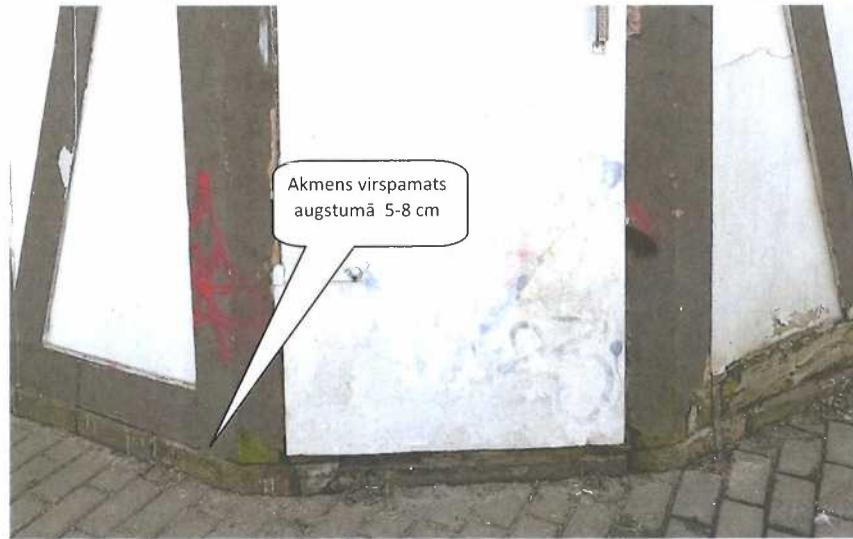
4.attēls. Virspamats nedaudz virs zemes.

Pamatu nestspējas nepietiekamība nav konstatēta : tajos nav konstatētas deformācijas, plaisas vai izdrupumi. Virspamatā laika gaitā vietām pie notekām ir erodējusi akmens kvāderus savienošā java.

Nepieciešams
atjaunot
virspamata
mūra
konstrukciju,
aizpildot
šuves starp
akmens
kvāderiem ar
remontjavu.

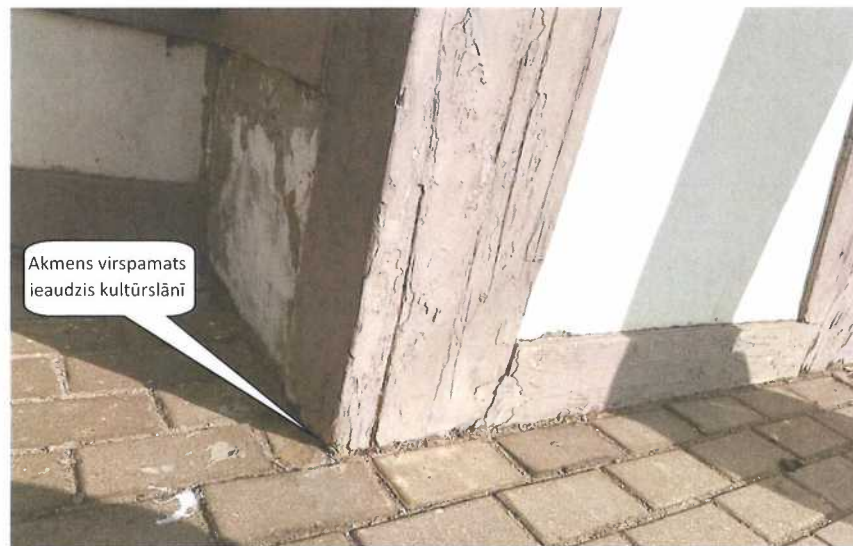
5.attēls. Virspamats iezaudzis kultūrslāni.

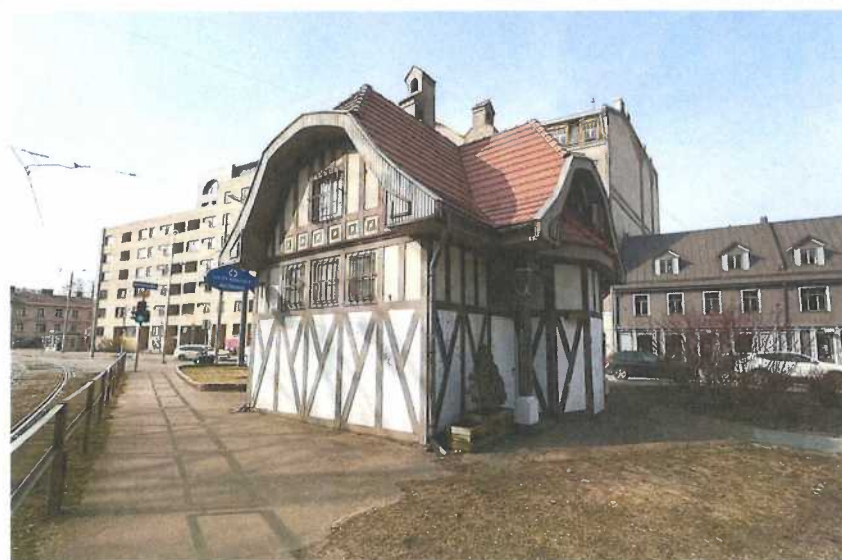
6.attēls. Būves nesošā sienas veidotas koka karkasa konstrukcijā ar ķieģeļu mūra aizpildījumu.

Ēkas
virszemes
daļas nesošās
sienas
atrodas
vidējā
tehniskā
stāvoklī

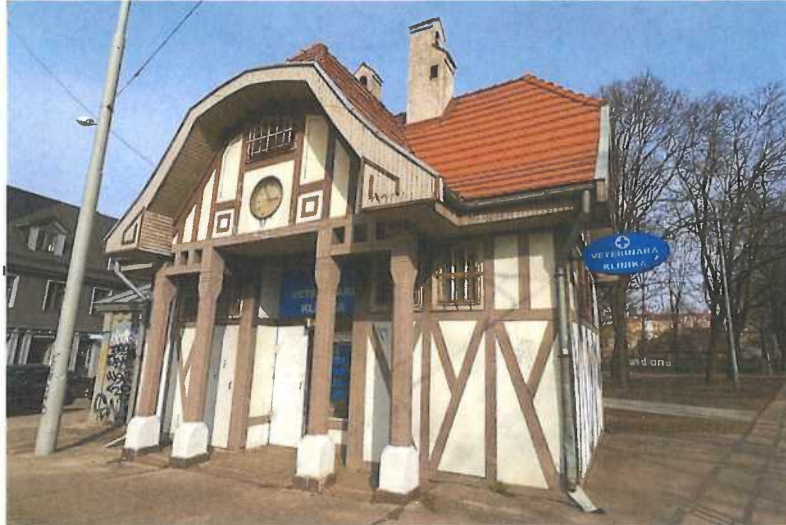
7.attēls. Būves galvenā fasāde. Ieejas mezgla veido 4 koka koka kolonnas.

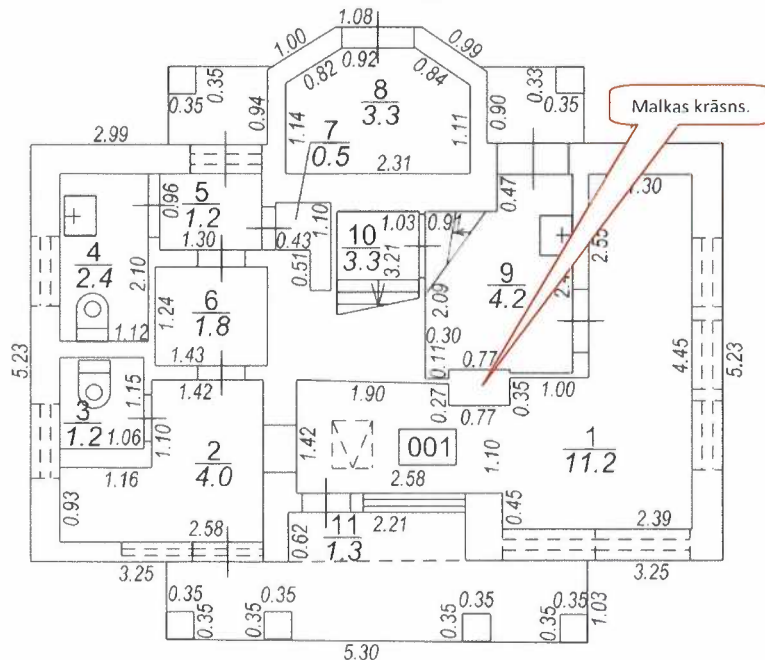
8.attēls. Būves pirmā stāva plāna skice neatbilst stāvoklim dabā.

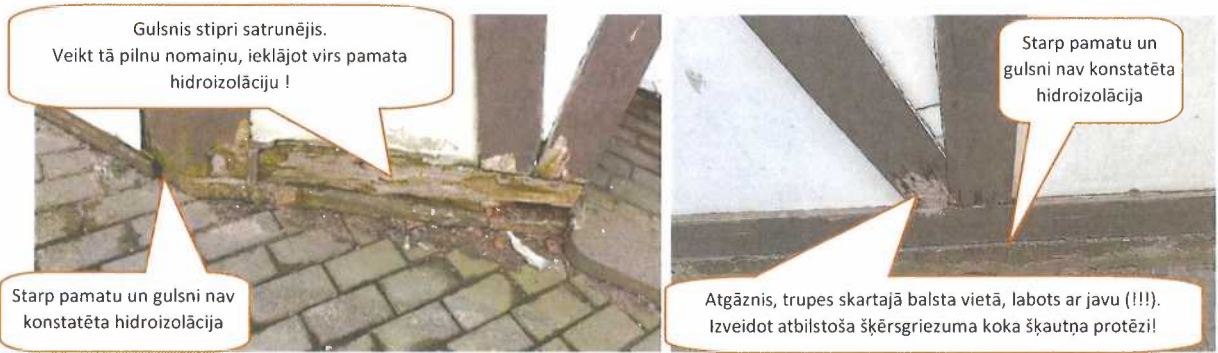
Koka karkass veidots no šķautņiem ar šķersgriezumu 150x150 mm. Šķautņi krāsoti ar akrila krāsu viegli brūni, ķieģeļu aizpildījums starp koka karkasu apmests un krāsots balts, skatīt 7.attēlu. Šķautņi balstās uz apakšējo gulsni, novietotu uz būves akmens/betona pamata. Starp gulsni un pamatu nav konstatēta hidroizolācija. Gulsnis un uz tā balstīts statņa vai atgāžņa gals daudzviet mitruma ietekmē sācis trunēt, skatīt 4., 5., 9.attēlu.

Vienlaikus jāuzsver, ka daudzi karkasa elementi, it īpaši karkasa gulšņi un elementu balsta vietas uz gulšņiem ir ar trapes pazīmēm un ilgākā laikā tai attīstoties, būves karkasa konstrukcija var zaudēt nepieciešamo stiprību un noturību. Šajā sakarā būves koka karkasa konstrukcijai neatliekami jāveic atjaunošanas darbi, lai trapes iedarbība tiktu apturēta.

9., 10.attēls. Balsta vietā bojāta koka karkasa konstrukcija – trupes bojājumi ziemeļu un rietumu pusē.

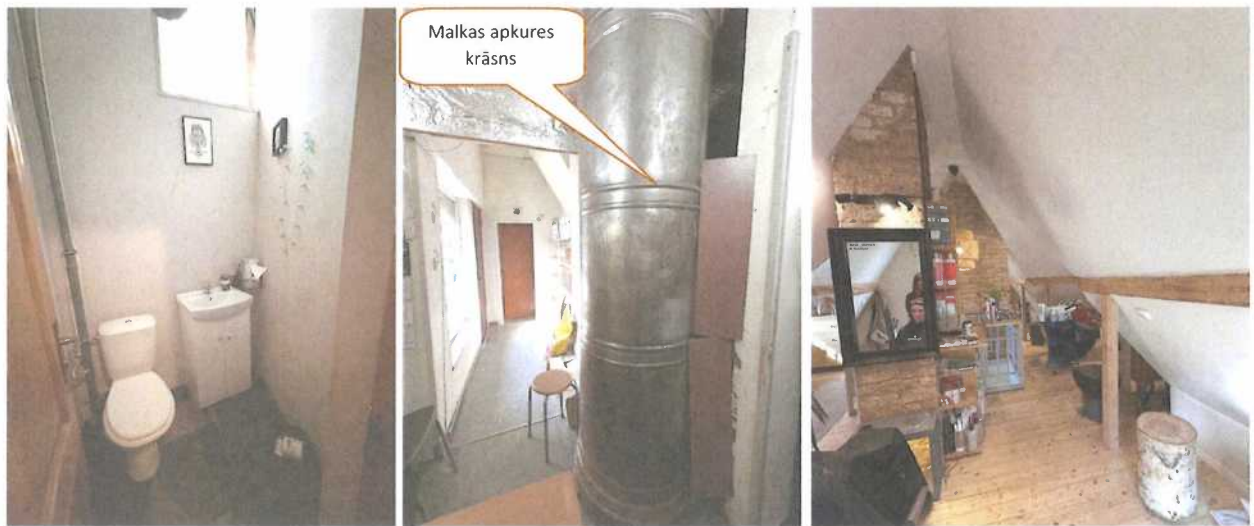
11., 12., 13.attēls. Ārsienu apdare telpas pusē.

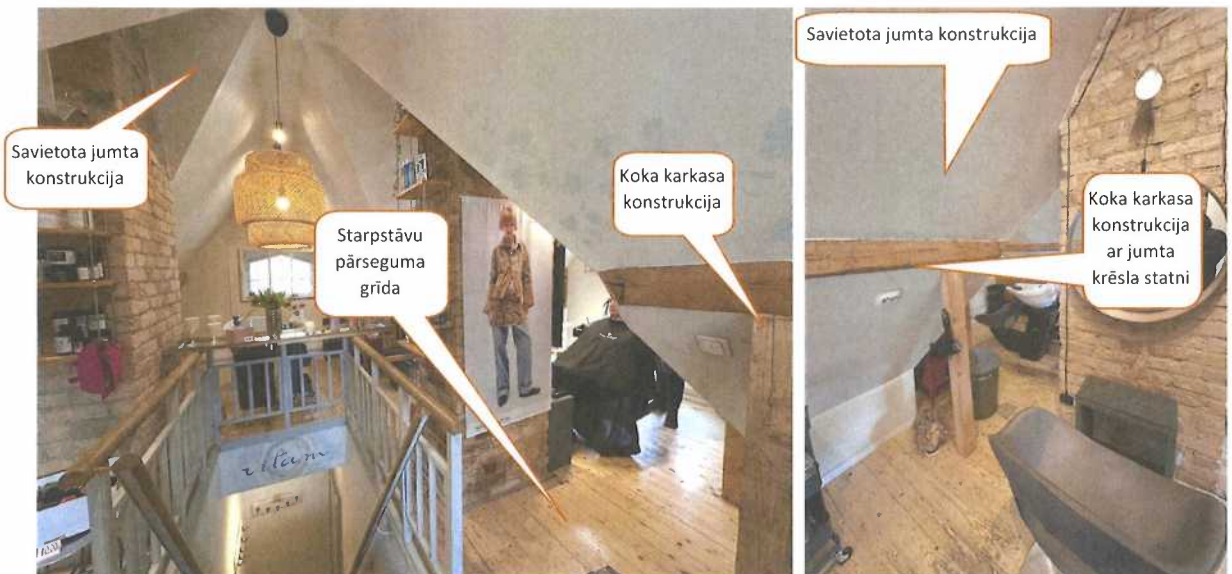
14., 15.attēls. Būves 2.stāva iekštelpa, centrā – ēkas kores mezgls.

Ēkas 2.stāvā lakota dēļu grīda bez virsseguma, bez defektiem, gludas un noturīgas, skatīt 14., 15.attēlu.

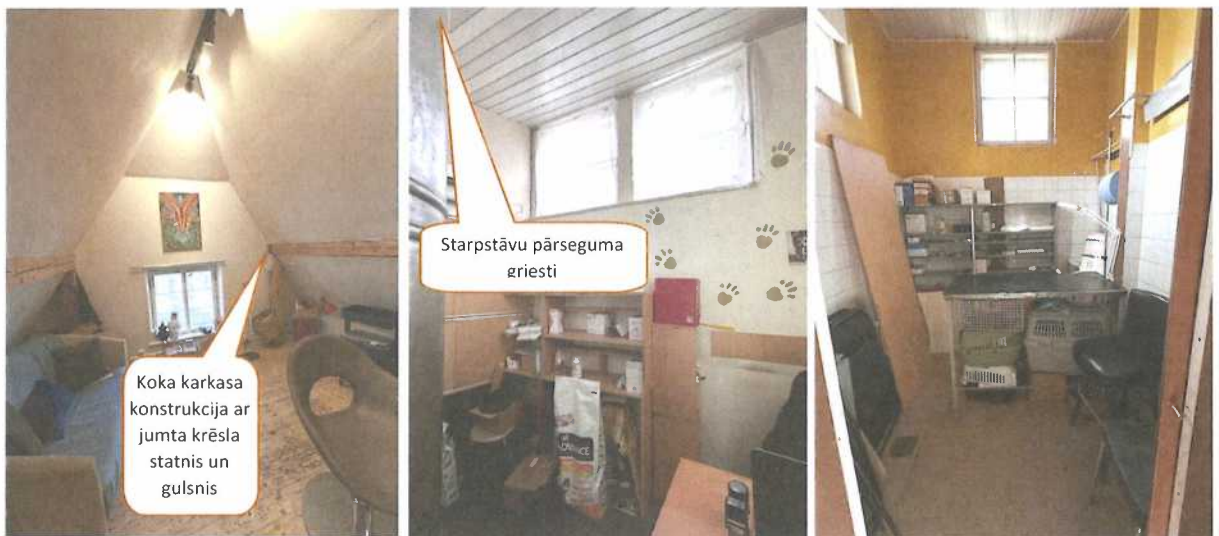
16., 17., 18.attēls. Starpstāvu pārseguma un jumta (savietota konstrukcija) apdare: grīdas un griesti.

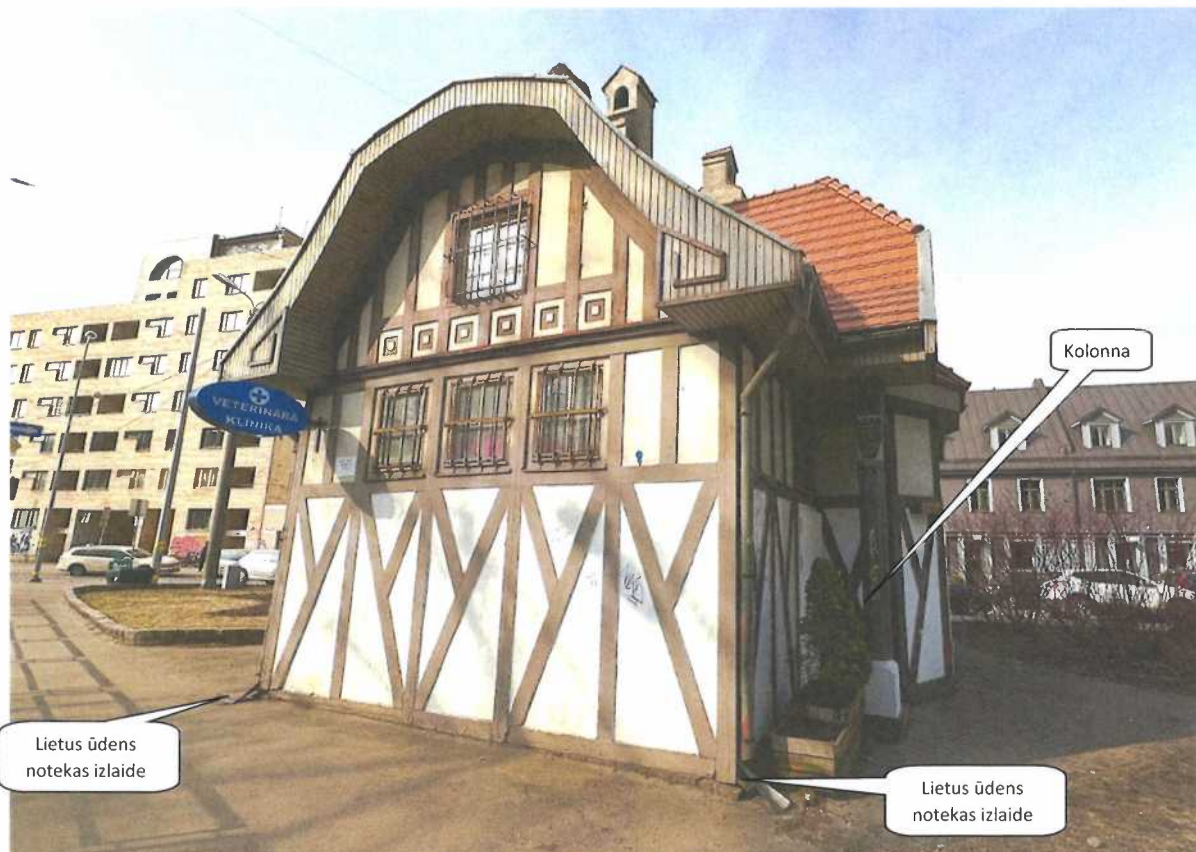
19.attēls. Būves austrumu fasāde.

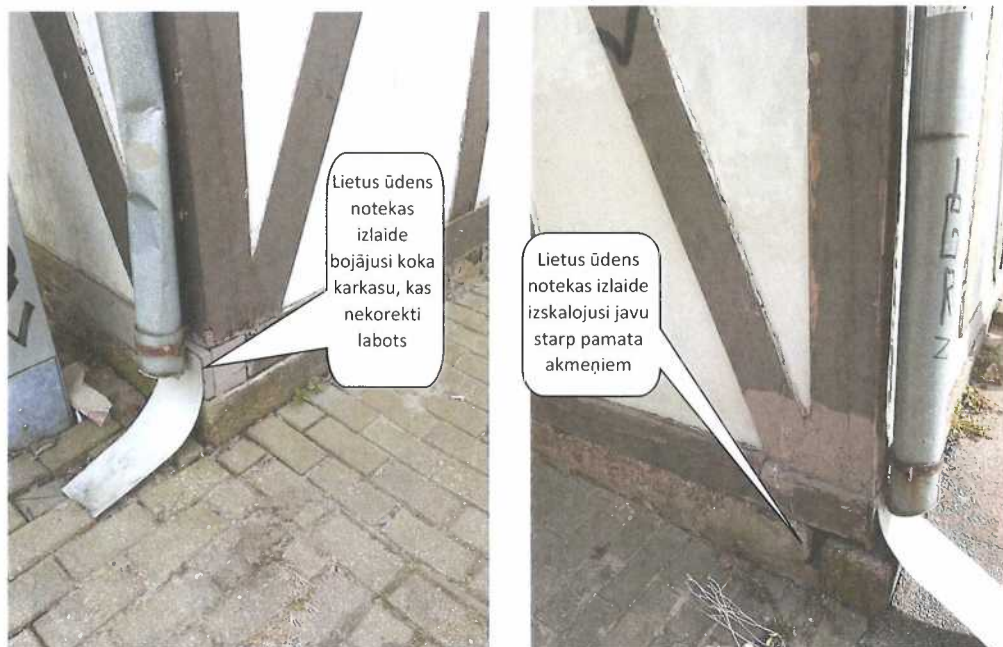
20., 21.attēls. Lietus ūdens notekas izlaides ir uz piegulošās teritorijas virsmas.

<p>4.8. Jumta konstrukcijas</p> <p><i>ieseguma un ūdens noteku sistēmas veids, konstrukcija un materiāls.</i></p>	<p>Lietus ūdens notekas deformētas, tām zudušas izlaides, kam sekas ir ūdens nokļūne ne vien uz pamata, bet pat uz ēkas koka karkasa apakšējā guļšņa, skatīt 20., 21.attēlu.</p> <p>Lietus ūdens notekas izlaides ir uz piegulošās teritorijas virsmas -tuvu pamatiem izvadītais ūdens no jumta notekām negatīvi ietekmē ēkas pamatu tehnisko stāvokli un var radīt arī pamatnes grunts sīkdaļu izskalošanu un noblīvēšanos, kas ir nevēlami ēkas pamatnes stabilitātei un sekojoši – ēkas būvkonstrukcijām.</p>	<p>Jumta nokrišņu ūdens novadīšanas sistēmas/notekas atrodas neapmierinošā tehniskā stāvoklī ar izlaidēm tuvu ēkas pamatiem.</p> <p>Neatliekami jāveic risinājums/pasākumi ūdens novadīšanai.</p>
---	--	---

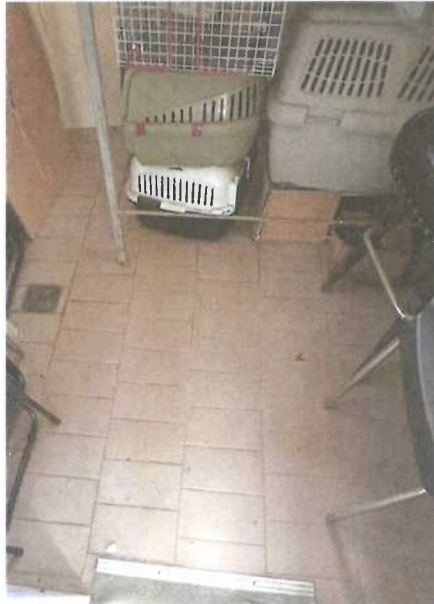
26. attēls. 1. stāva keramikas grīda laboratorijā. 27. attēls. 1. stāva linoleja grīdas iesegums.

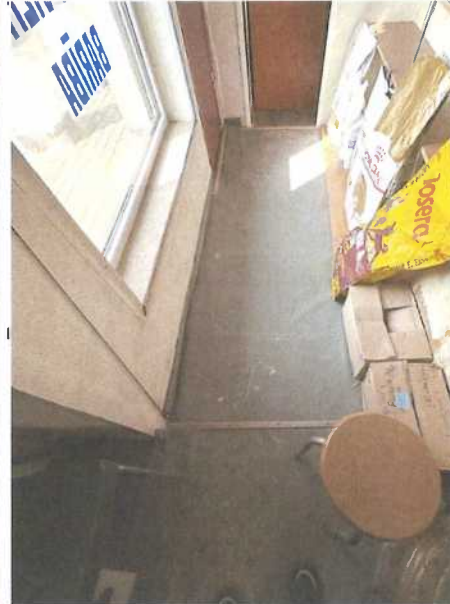
Linoleja virsseguma grīda nelīdzena.

7.2.5. Grīdas. Atjaunot grīdas konstrukciju ēkas 1.stāva gaitenī un kabinetā – darba telpā. 2.stāva grīdām atjaunot koka dēļu grīdas lakojumus.

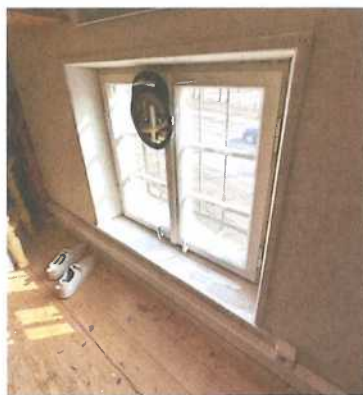
Ēkas logu ailās koka konstrukcija logu bloki ar divkāršu stiklojumu, kas nav autentiski, skatīt 28., 29.attēlu. Logu blokiem viena verama vērtne, pilnkoka iekšējās un cinkota skārda ārējās palodzes. Logiem tērauda apaļstieņu restes, vitrīnai pie ieejas nolaižama žalūzija skatīt 19., 30.attēlu.

28. attēls. 2. stāva loga bloks.

7.2.6. Ailu aizpildījums. Ēkas ailu aizpildījuma bloku atjaunošana nav tūlītēja nepieciešamība. Ieteicams atjaunot autentiskos logus un ārdurvju blokus.

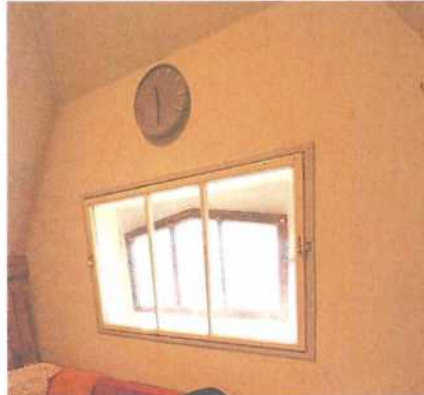
29. attēls. Logu bloks ar papildus vērti.

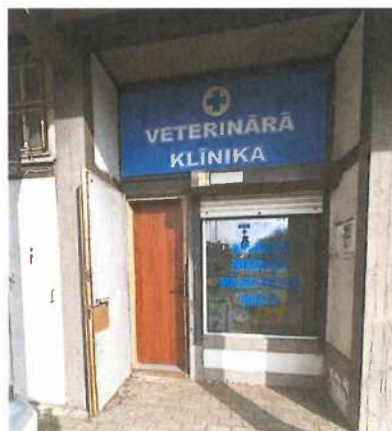
30. attēls. Galvenās ieejas durvis un vitrīna. 31., 32. attēls. Blīvas preskartona iekšdurvis.
