**FOTOFIKSĀCIJA**

| Objekts: | Koka ēka | |
| Adrese: | Lapu iela 24<br>Rīga, LV-1002 | |
| Rasējums: | 1. stāva fotofiksācijas plāns | |

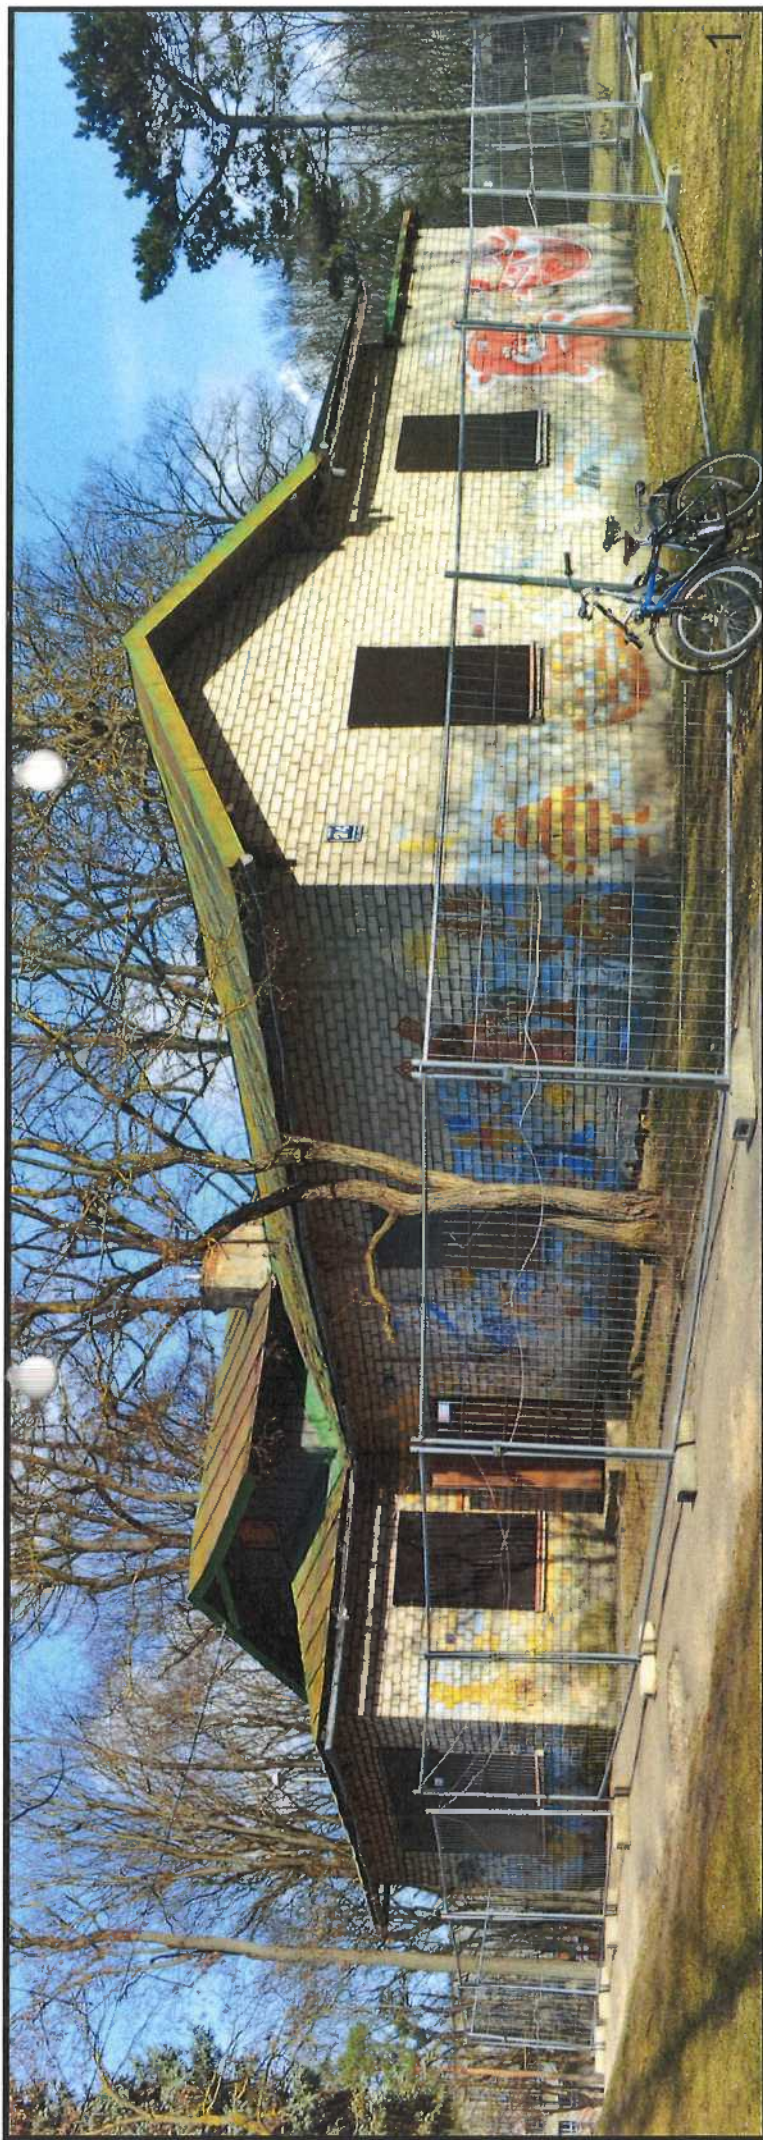
**FF-1****Skats uz ēkas D un R fasādēm**

Ēku veido vairāku savstarpēji bloķētu viena stāva būvapjomu kārtojums, kas separāti pārsegti ar divslīpju jumtiem. Attēla kreisajā pusē autentisks verandas apjoms. Fasādēm sekundārs, degradējošs silikātķieģeļu čaulveida apmūrējums, jūtami deformējot ēkas būvapjomu proporciju un samazinot jumta pārkares dziļumu. D un R fasādēs apmūrējumam zems betonēts cokols. Logu ailes sekundāri aizdarītas. Bēniņu līmenī atsevišķās vietās saglabājusies ēkas oriģinālā apdare – platu, profilētu, krāsotu dēļu apdare. Domājams, ka relatīvi labā stāvoklī zem apmūrējuma saglabājusies pārējā ēkas oriģinālā dēļu apdare, kura 1. stāva līmenī orientēta horizontāli, bet bēniņu līmenī – vertikāli.

Jumta krāsotā lokšņu skārda segums - sekundārs. Senāka jumta seguma fragments bēniņos liecina, ka pirms skārda jumta seguma ēkai bijis jumtu papes segums, kas aplocītā veidā fiksēts pie dēļu klāja ar vertikālām trīsstūrveida latām (sīkāk skatīt FF-50 un FF-52).

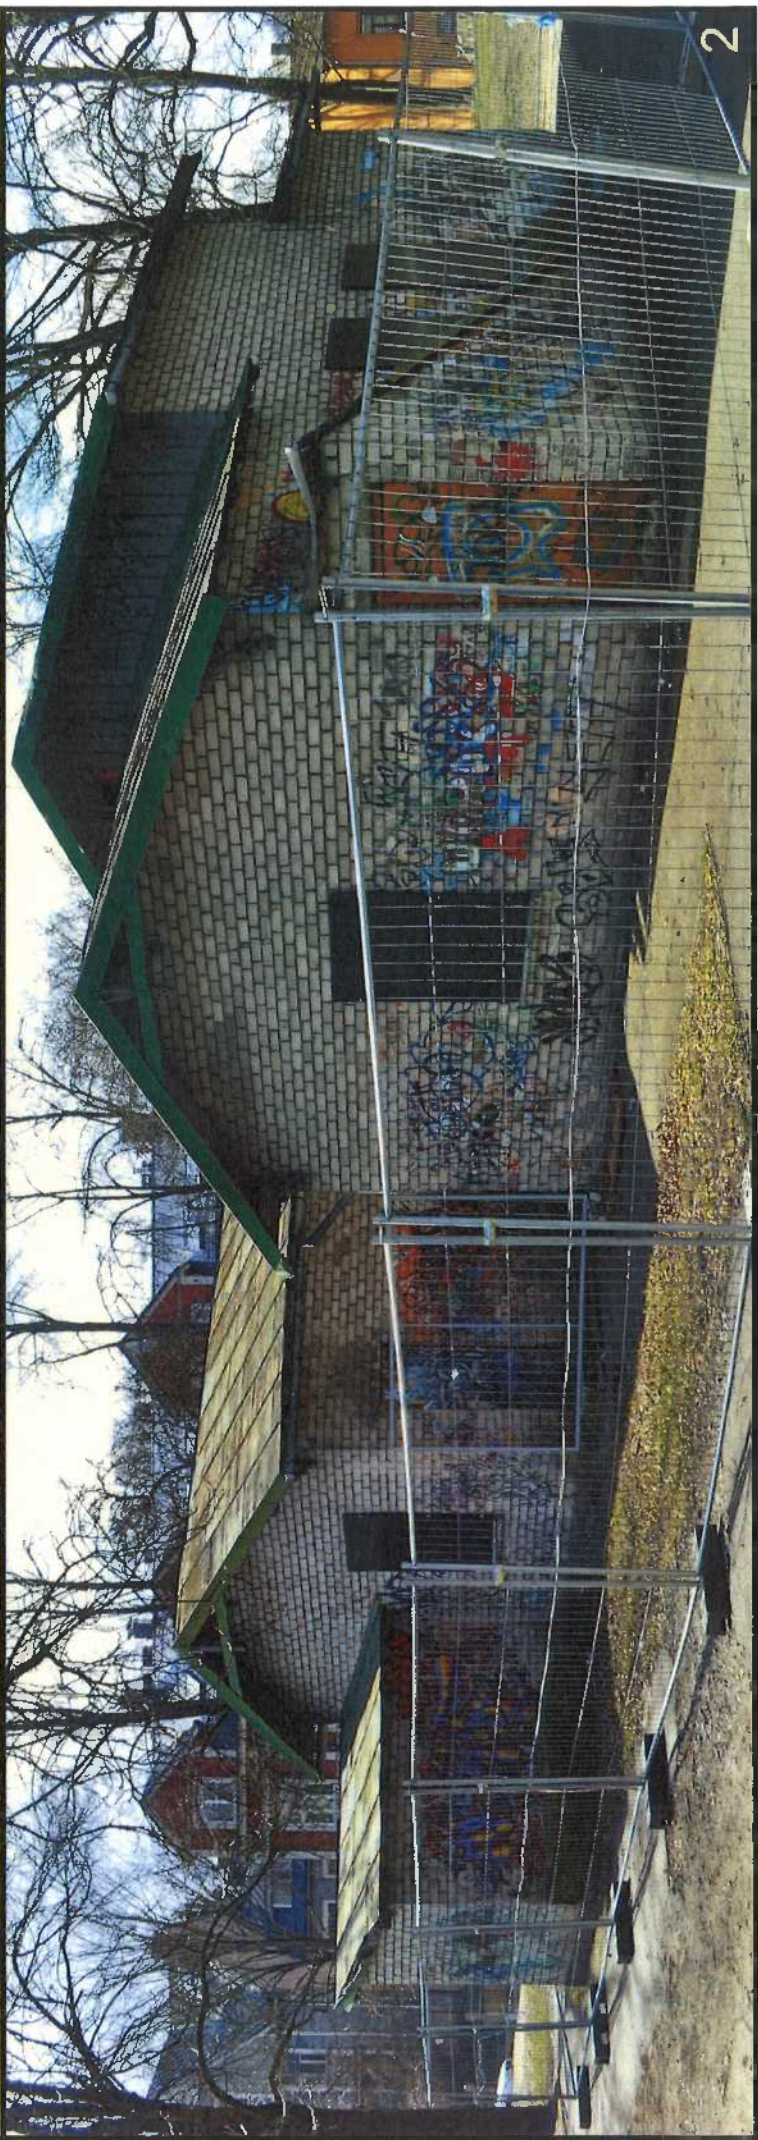
**FF 2****Skats uz ēkas Z un A fasādēm**

Ēku veido vairāku taisnstūra formas viena stāva būvapjomu kārtojums, kas atbilstoši pārsegts ar divslīpju jumtiem, izņemot noeju uz pagrabu (attēla labajā pusē) un vēsturisko siltumnīcu/puķu māju (attēla kreisajā pusē), kas pārsegti ar vienslīpes jumtiem.

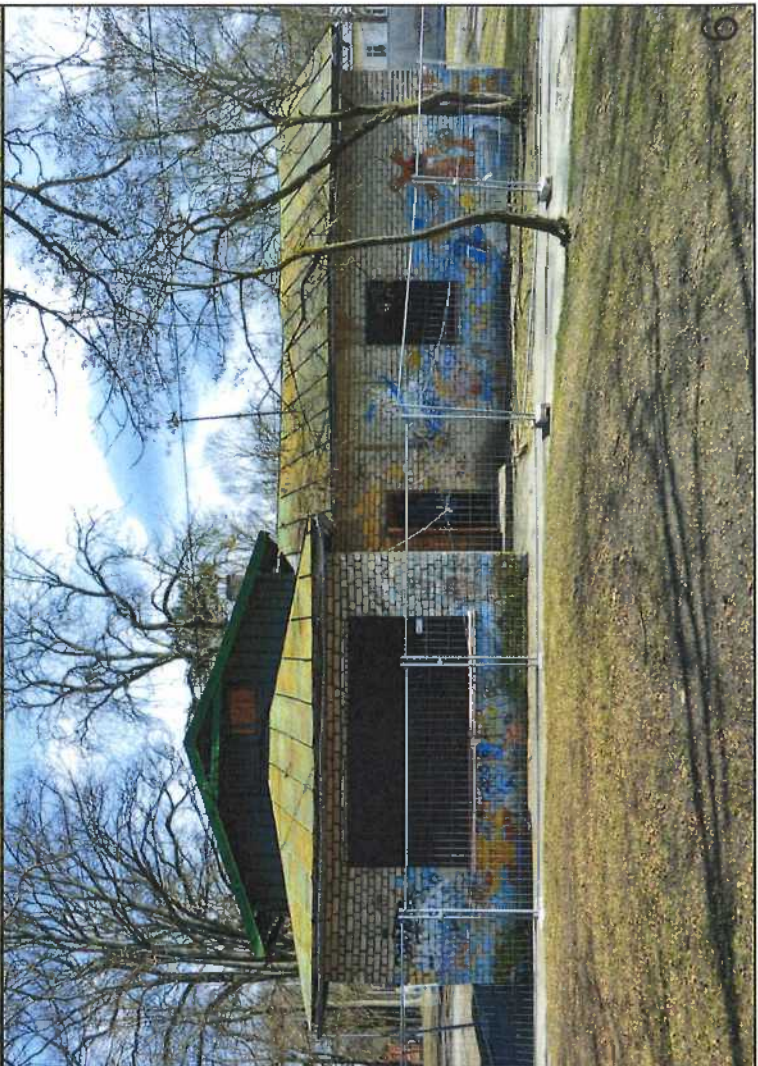
### FF-6

Fasādes centrā – sekundāri, pēc 2. Pasaules kara veidota ieeja ēkā. Pa kreisi – verandas apjoms ar ķieģeļi pārmūrētām sienām (1 vai 1 1/2 bieza siena).

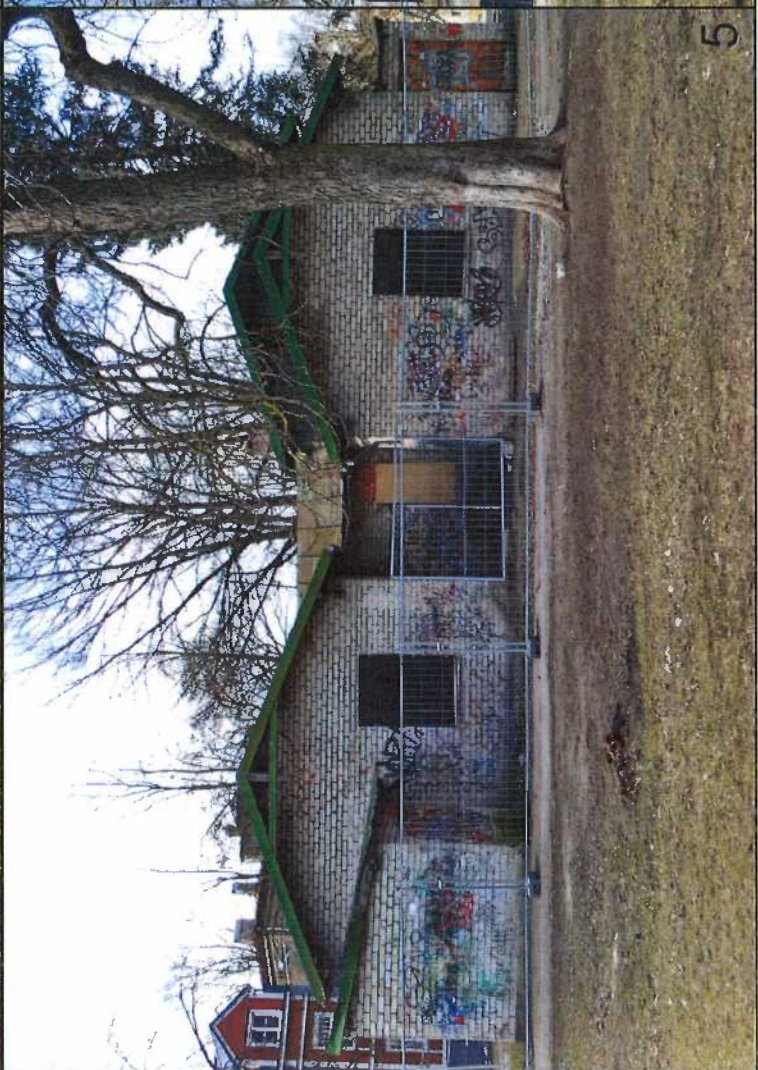
### FF-5

Pa kreisi – bij. "puķu māja", kurai bija stiklota D siena un puse, A sienas, kas piebūvēta guļamistabas apjomam. Fasādes vidusdaļas iedzilnājumā – virtuves logs. Apjoma daļa pa labi – bij. ieejas, atejas un palīgtelpas (kalpotāja istabiņa?) apjoma piebūve. Pa labi, galā – 20. gs. 2. puses noeja pagrabā.

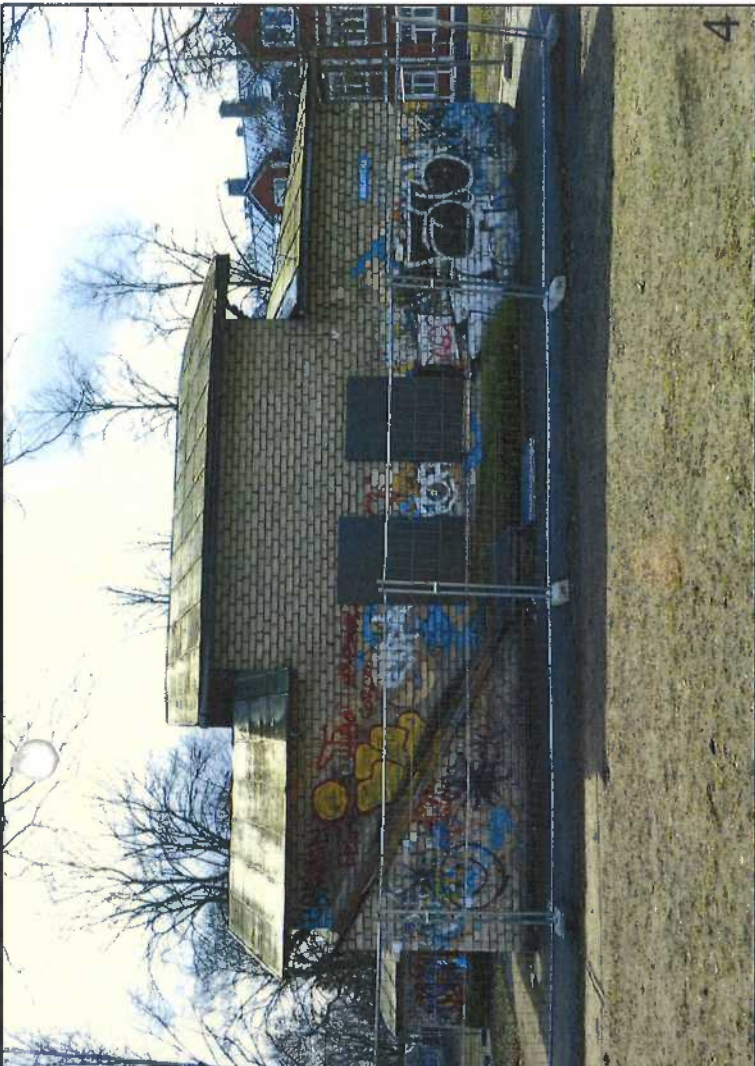
### FF-4

Pa kreisi – sekundārā noeja pagrabā, kas aizsegusi kādreizējo saimniecisko ieejas durvju aili mājā. Logi vidusdaļā – bijusī dzīvojamā istaba, apjoma daļa pa labi – bij. stiklotās verandas apjoms.

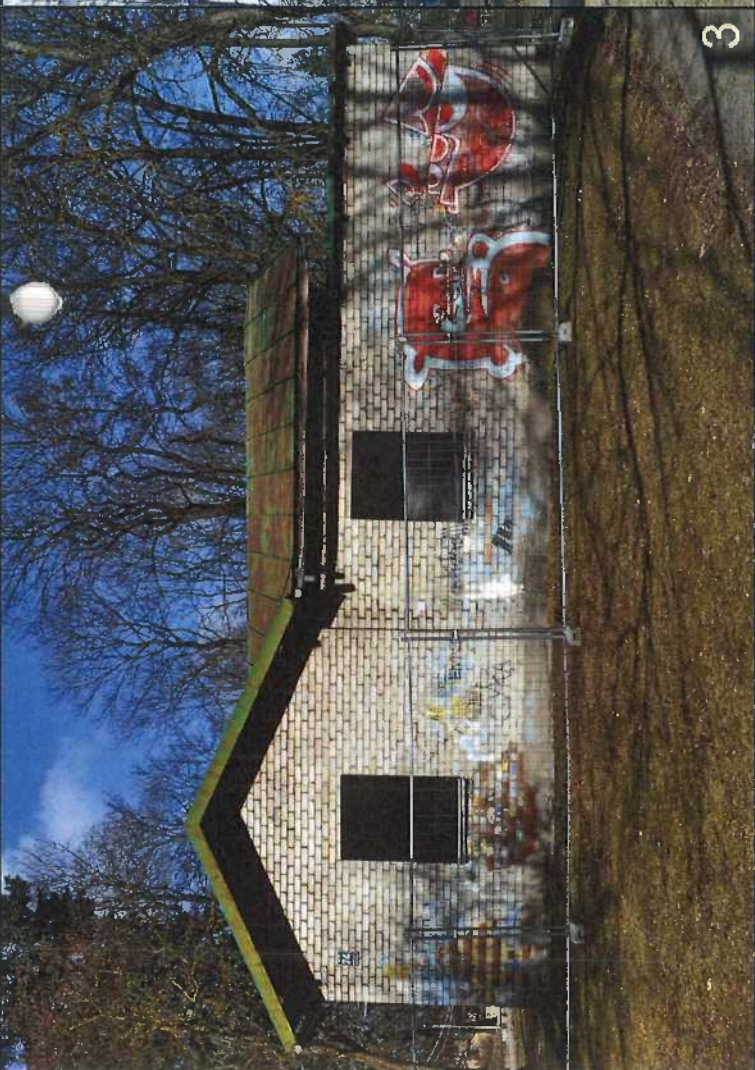
### FF-3

Divi vēsturisko 19. gs. b. guļamistabu logi, pa labi – apmūrētā "puķu māja".

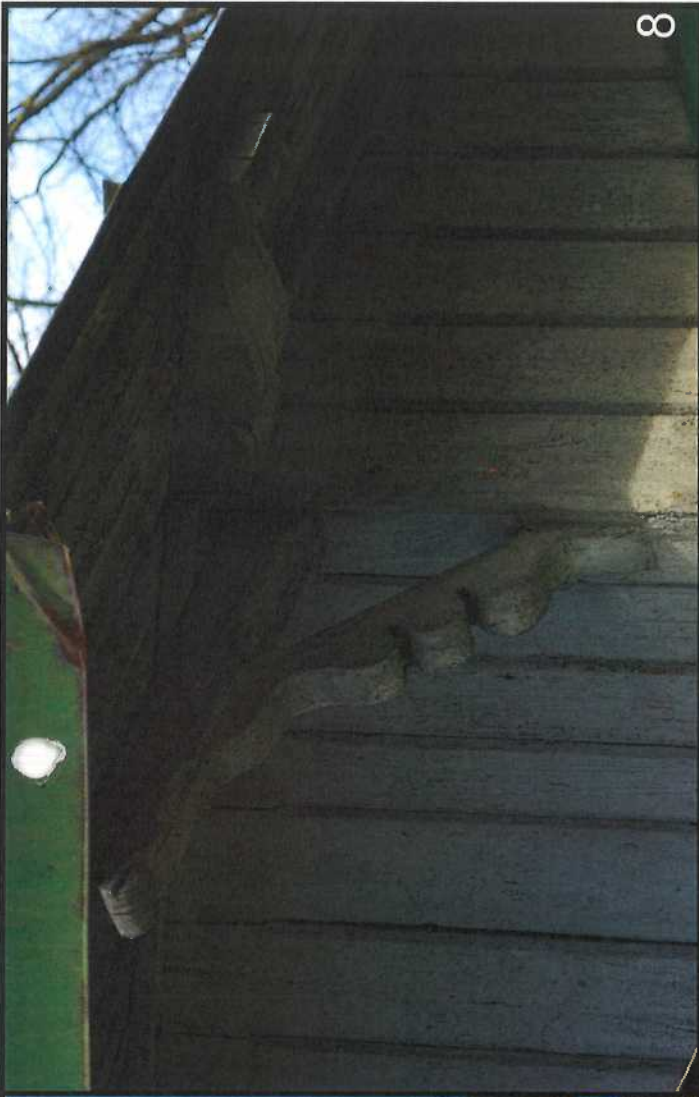
**FF-8**

**Autentiska ēkas fasāžu koka apdares un arhitektoniskā dekora fragments** apjoma paaugstinātajā daļā, 1877. gads.

Šveiciešu stilam raksturīgā platā jumta pārkare, dēļu apdare, eksponēti spāru gali, ārējā spāre un jumta seguma dēļu apakšklājs. Fasādes plaknei izmantoti dēļi ar dekoratīvu fasetējumu.

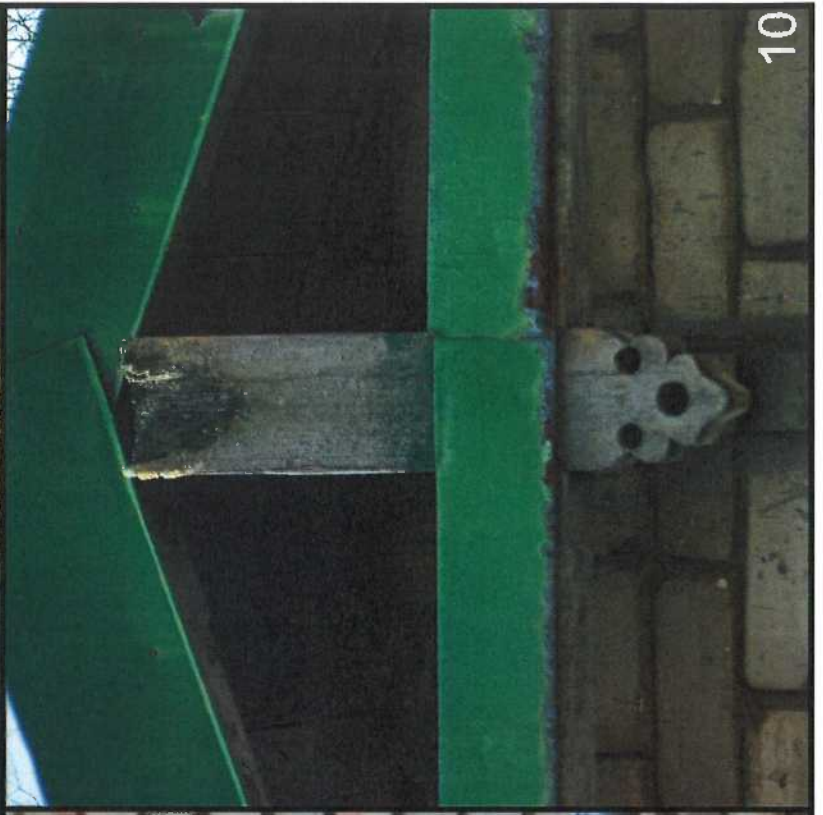
**FF-10**

**Autentiska ēkas fasāžu arhitektoniskā dekora fragments** – ārējās spāres dekors korē, 1892. gads. Projektā attēlota arī zudusī daļa.

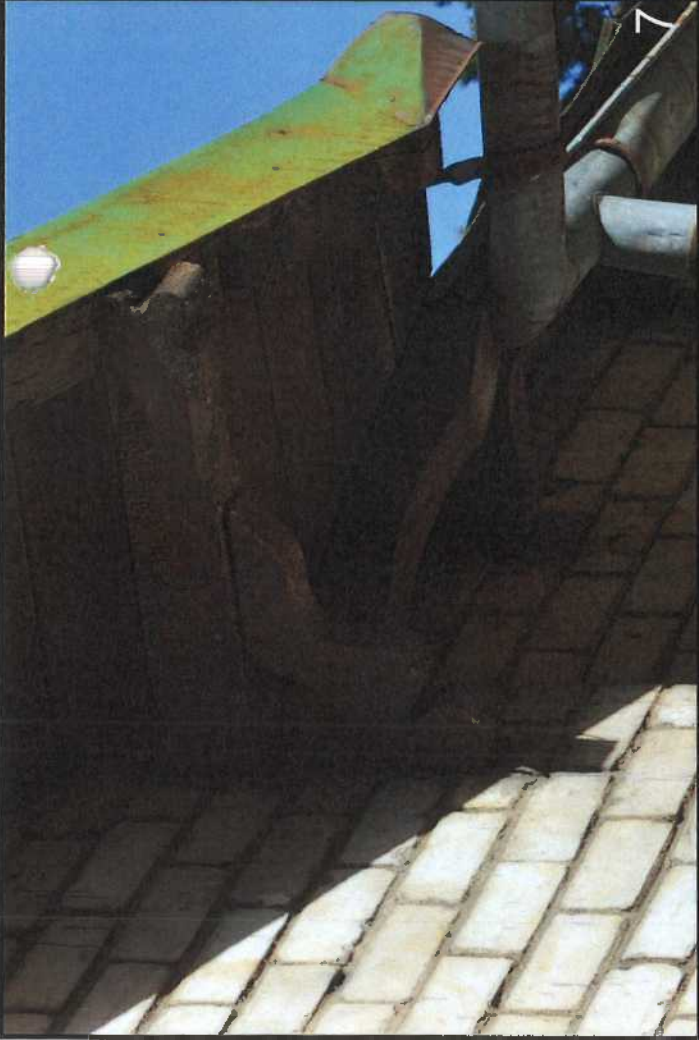
**FF-7**

Fiksēta "šveiciešu" stilam raksturīgā platā jumta pārkare, eksponētie spāru gali, ārējā spāre un jumta seguma dēļu apakšklājs – 1877. un 1882. gads.

Ārējās spāres konsolveida spārturis, diagonālskāre un ārējā spāre ar dekoratīviem nobeigumiem.

Fasādes ķieģeļu čaula – sekundāra, degradējoša.

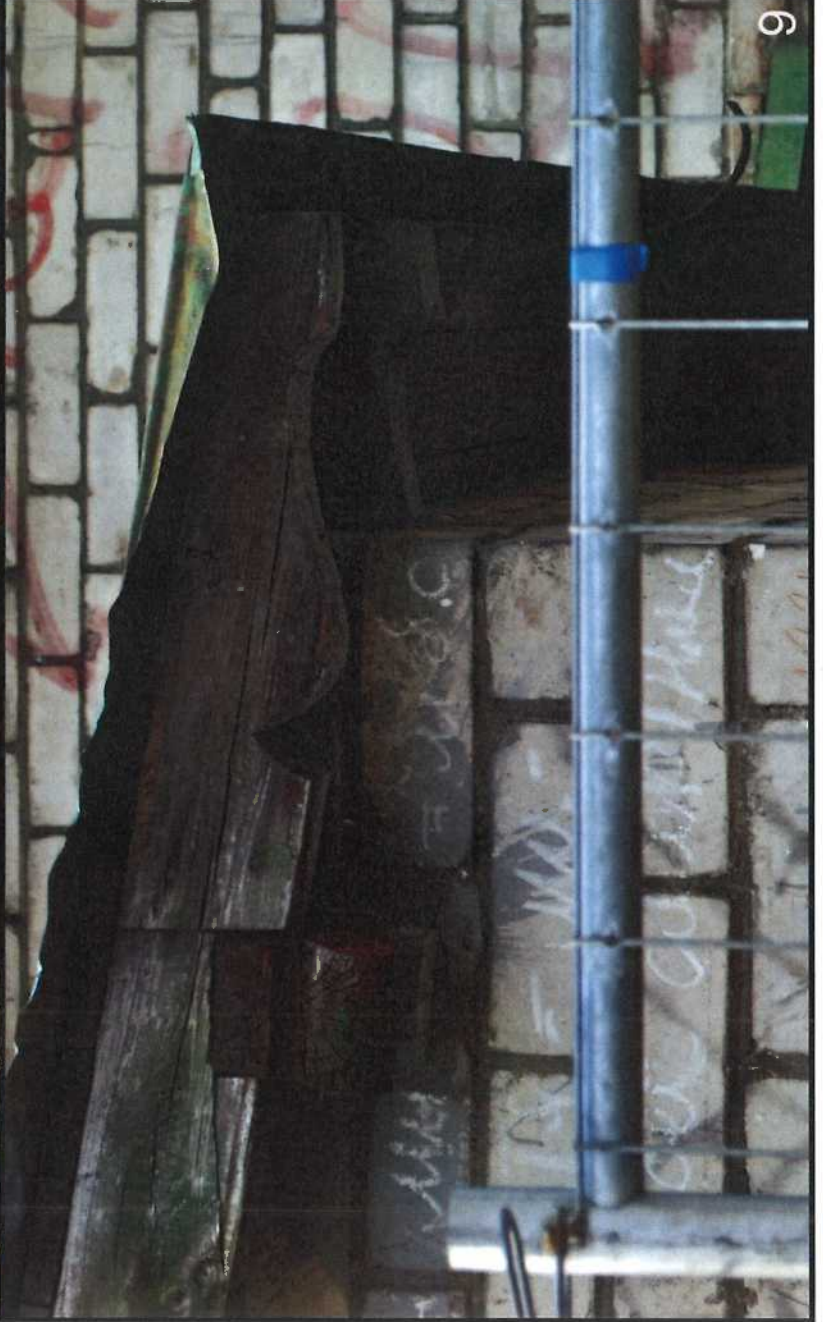
**FF-9**

**Autentiska ēkas fasāžu arhitektoniskā dekora fragments** "puķu mājai" – 1893. g.

Ārējā spāre un konsolveida spārturis, to dekoratīvais noformējums,

Fasādes ķieģeļu čaula – sekundāra, degradējoša.

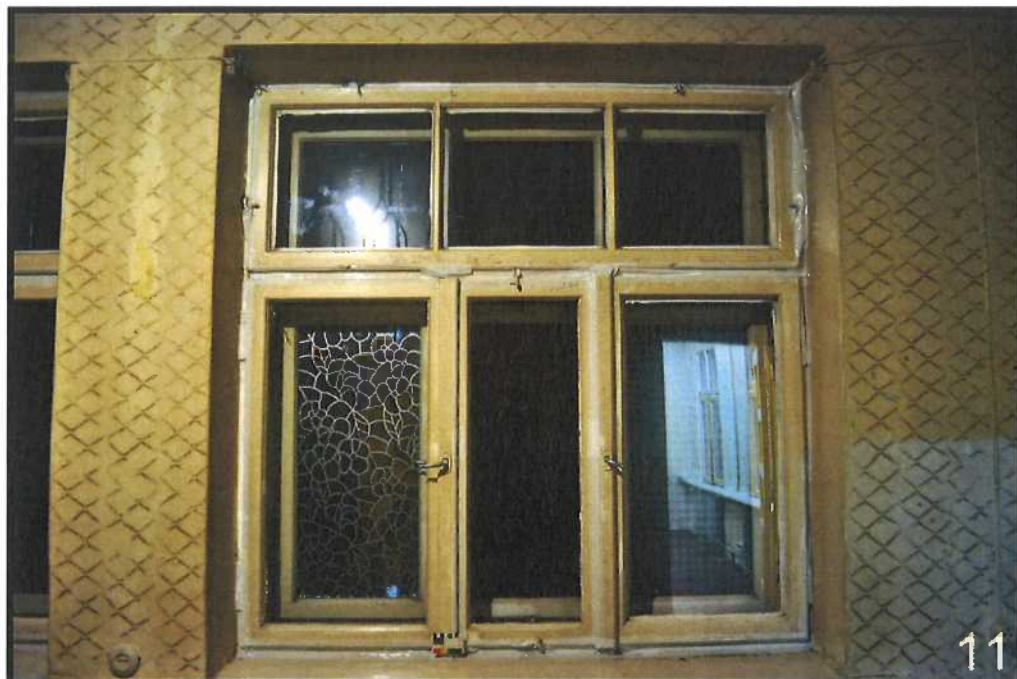
**FF-11****Sekundāra loga aile L1-5 ar autentisku/sekundāru aizpildījumu skatā no telpas T1-5 iekšpuses**

Dubults 4-daļīgs koka oderlogs ar 3 apakšējām un 1 spraišlotu augšējo vērtni. Apakšējās sānu vērtnes veramas, bet vidējā un augšējā izceļamas. Logam vienkāršots, 20. gs. III ceturksnim raksturīgs profilējums un furnitūra (sīkāk skatīt FF-18). Šāds ailu aizpildījums arī ailē L1-4.

Vēsturiski telpā T1-5 bijusi veranda ar, visticamākais, no attēlā redzamā loga atšķirīgu daļījumu un tipu – koka groplogi ar bagātīgu spraišļojumu un krāsainu iestiklojumu.

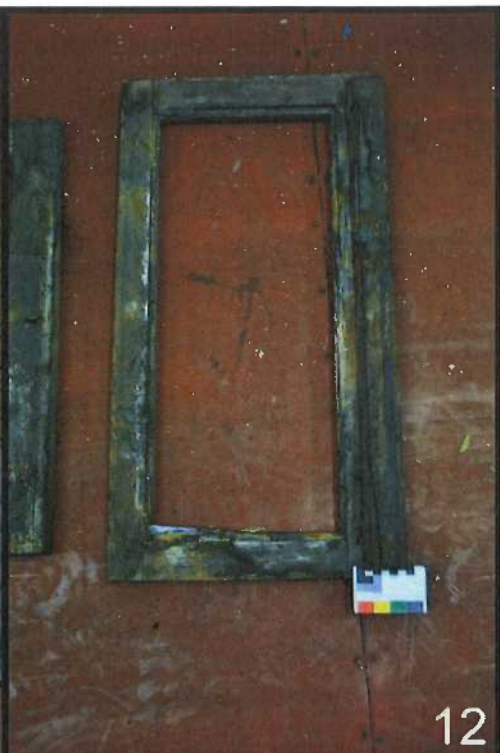
**FF-12****Savrupi atrasta oriģināla/autentiska loga vērtnē**

Loga vērtnē, domājams, bijusi daļa no 2-daļīga koka groploga ar divām veramām vērtnēm. Vērtnes stiklojums zudis.

Logs visticamākais atradies bēniņu līmenī kādā no ēkas zeltinīem, piemēram, ailē L2-3 vai zeltinī virs verandas (T1-5).

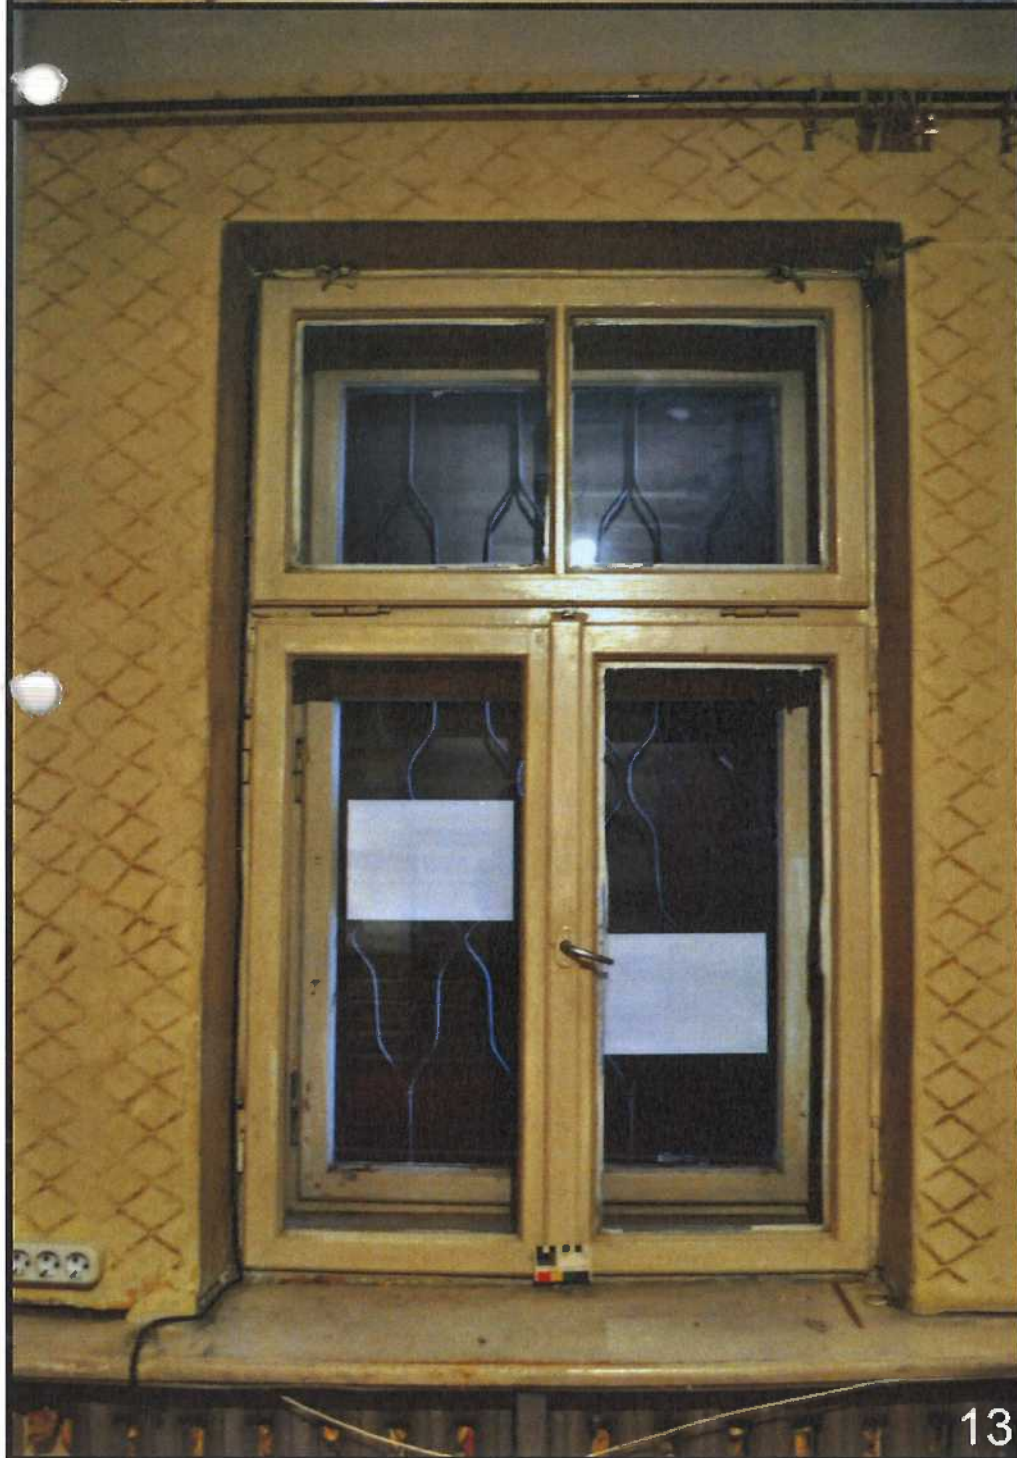
**FF-13****Sekundāra loga aile L1-3 ar autentisku/sekundāru aizpildījumu skatā no T1-5 iekšpuses**

Dubults 3-daļīgs koka oderlogs ar 2 apakšējām un 1 spraišlotu augšējo vērtni. Apakšējās vērtnes veramas, bet augšējā atvāžama. Logam vienkāršots, 20. gs. III ceturksnim raksturīgs profilējums un furnitūra. Šāds ailu aizpildījums atrodams visās pārējās ēkas 1. stāva logu ailēs ārpus telpas T1-5 (L1-1; L1-2; L1-6; L1-7; L1-8; L1-9; L1-10; L1-11).

Vēsturiski telpā T1-5 bijusi veranda ar visdrīzākais no attēlā redzamā loga atšķirīgu daļījumu un tipu – koka groplogi vai izceļamas vērtnes ar bagātīgu spraišļojumu un krāsainu iestiklojumu.

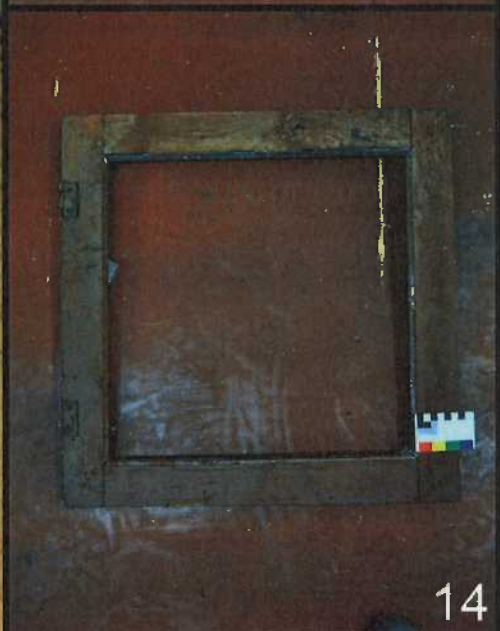
**FF-14****Savrupatrasta sekundāra loga vērtnē**

Loga vērtnē domājams bijusi aizstājēja kādai no 1. stāva oriģinālo logu augšējām vērtnēm. Vērtnes konstruktīvais izpildījums, detalizācija, kā arī saglabājušās viras liecina, ka vērtnē datējama ar periodu pēc II Pasaules kara un pirms FF-13 un FF-11 attēlos redzamo logu iebūves.

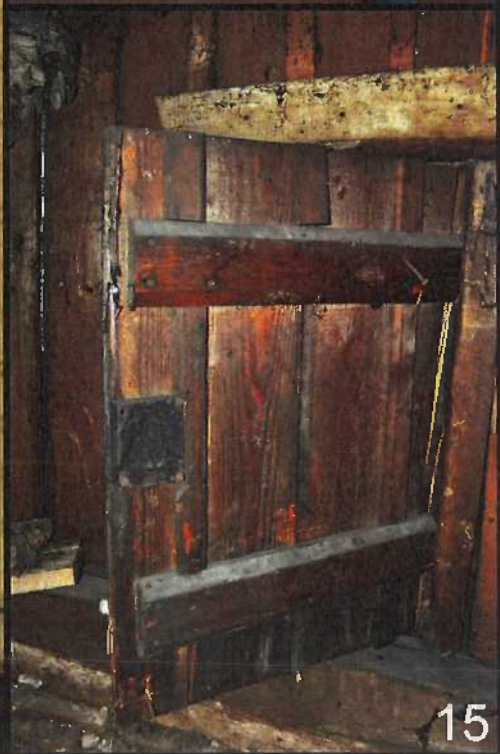
**FF-15****Oriģināla ailes L2-3 durvju vērtnē**

Šķērsdzītnu konstrukcijas vērtnē ēkas bēniņos ar oriģinālu atslēgas mehānismu (sīkāk skatīt FF-20 un FF-21). Kopējā vērtnes un furnitūras saglabātība laba/viduvēja.

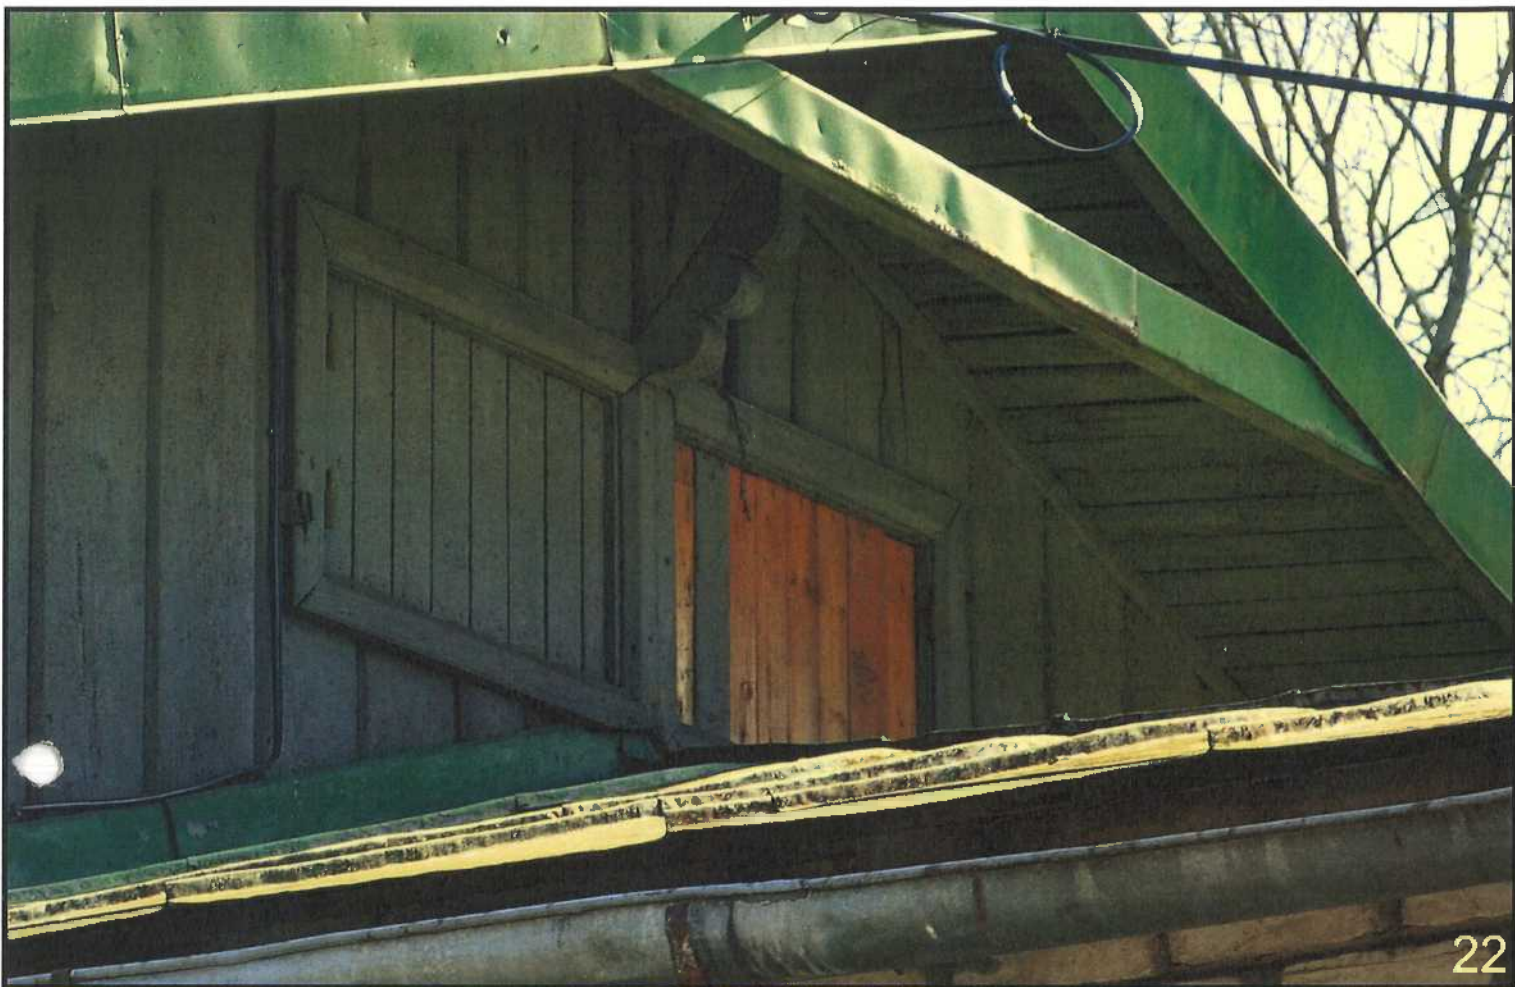
### R fasādes fragments

Ārējo spēru saīškis radies vēlāk, domājams, konstruktīvu apsvērumu sakarā.

Šādu, stilam tipisku un izzūdošu, dekora "aksesuāru" atjaunošana ir visai būtiska, jo vēsturiskai ēkai piešķir iezīmes, kas ļoti atšķiras no mūsdienu priekšstatiem par šo stilu.

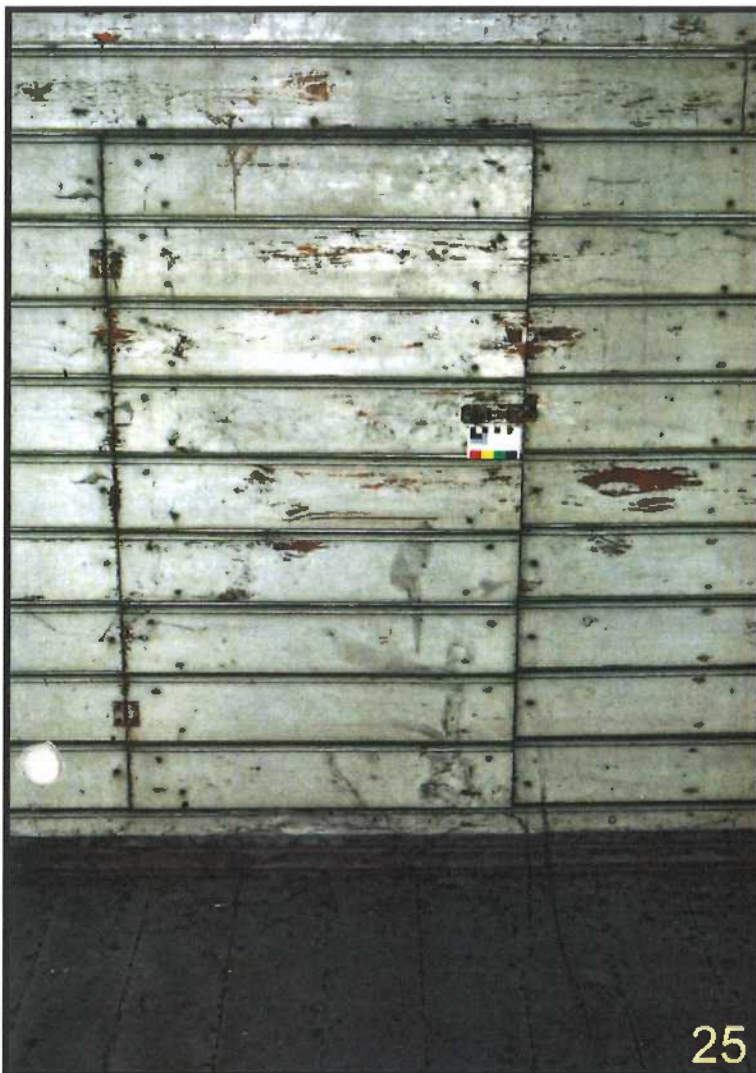
**FF-25**

**Oriģināla aile D2-1 un tās aizpildījums**

Šķērsdzītnu konstrukcijas durvju vārtne ar horizontālu profilētu dēļu apšuvumu telpas T2-1 pusē. Saglabājusies oriģinālā furnitūra (viras un viru kāši, aizbīdnis, kuru sīkāk skatīt FF-30). Kopējā vārtnes saglabātība laba.

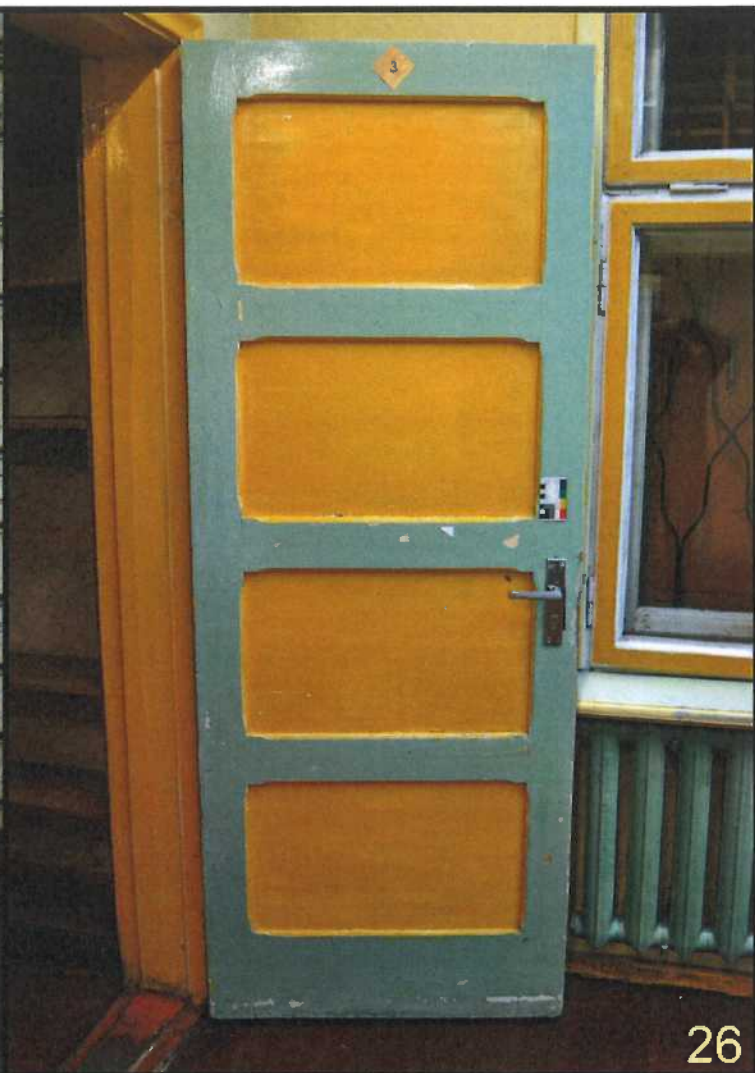
**FF-26**

**Sekundāra durvju D1-6 vārtne**

Vārtne datējama ar 20. gs. II-III ceturksni. Mazvērtīga kā izstrādājums, bet vēsturiska nozīme tai, protams, jau ir.

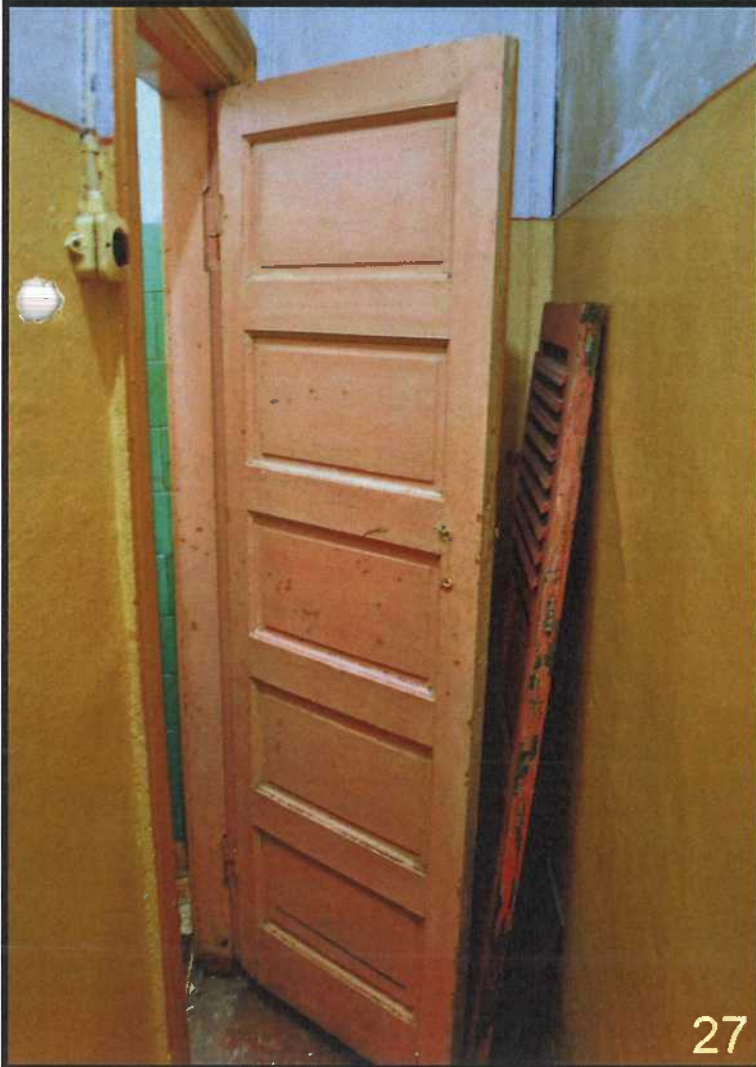
**FF-27**

**Sekundāra durvju D1-7 vārtne**

Vārtne datējama ar 20. gs. II-III ceturksni. Mazvērtīga kā izstrādājums, bet vēsturiska nozīme tai, protams, jau ir.

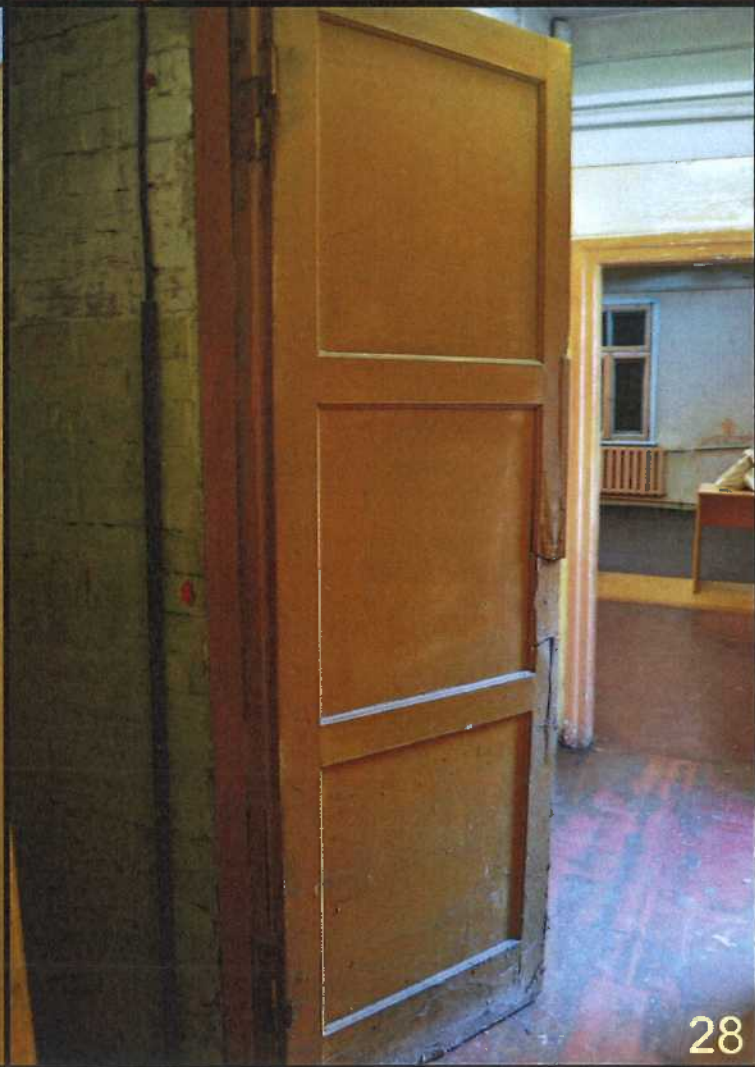
**FF-28**

**Sekundāra durvju D1-4 vārtne**

Vārtne datējama ar 20. gs. II-III ceturksni. Mazvērtīga kā izstrādājums, bet vēsturiska nozīme tai, protams, jau ir.

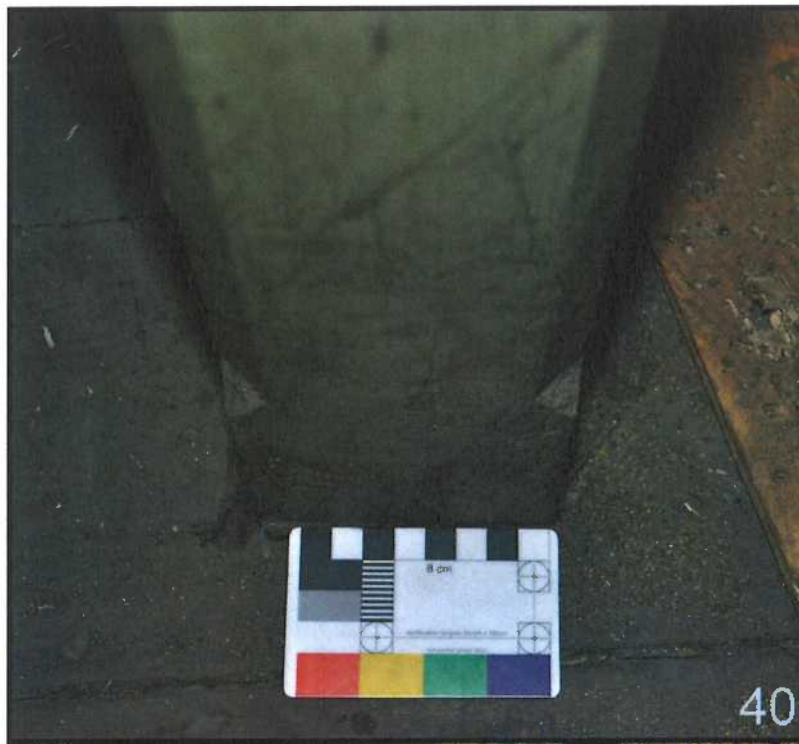
**FF-40****Bēniņu telpas T2-1 oriģinālas kolonnas bāze**

Kolonna veidota ar fasetējumu, kas aprauts tās apakšdaļā un augšdaļā, veidojot attiecīgi kolonnas bāzi un kapiteli. Ticams, ka līdzīgā stilā bijuši veidoti ēkas verandas (T1-5) statņi

Labs tehniskais izpildījums un saglabātība.

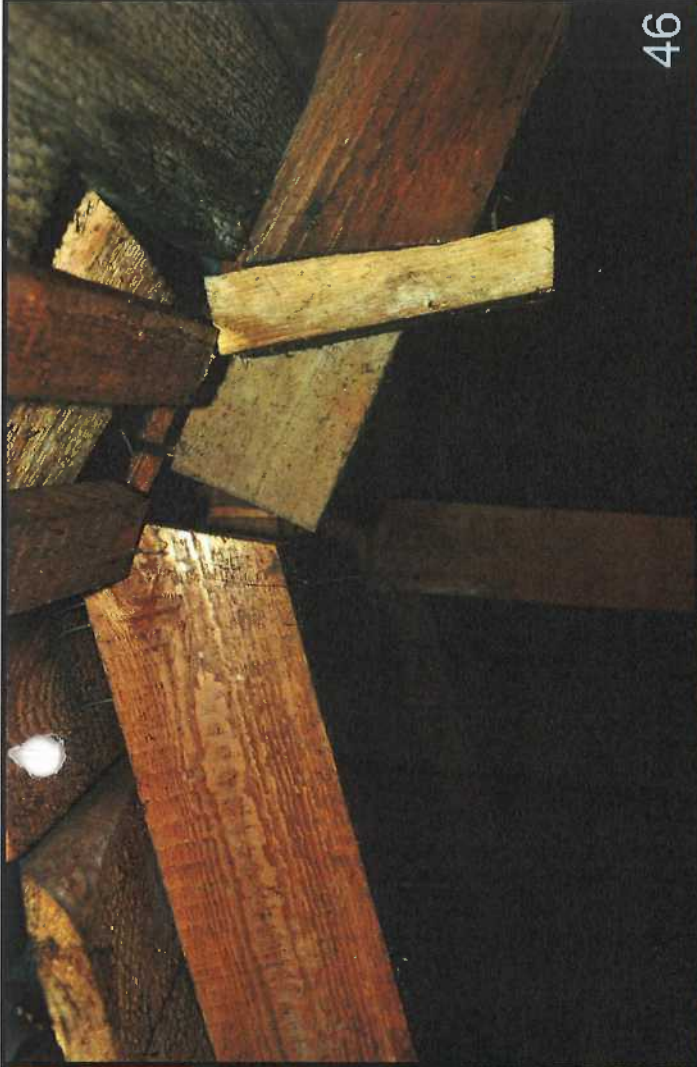
**FF-46**

**Lokāli jumta konstrukcijas pagaidu pastiprinājumi** un labojumi kores daļā, 20.gs. 2. puse.

Saglabāšanas darbu gaitā visi iepriekš veiktie labojumi pārbaudāmi un, gadījumā, ja tie veikti neatbilstošā veidā, labojami vai realizējami saskaņā ar koka konstrukciju labošanas / pastiprināšanas tradicionālajām metodēm.

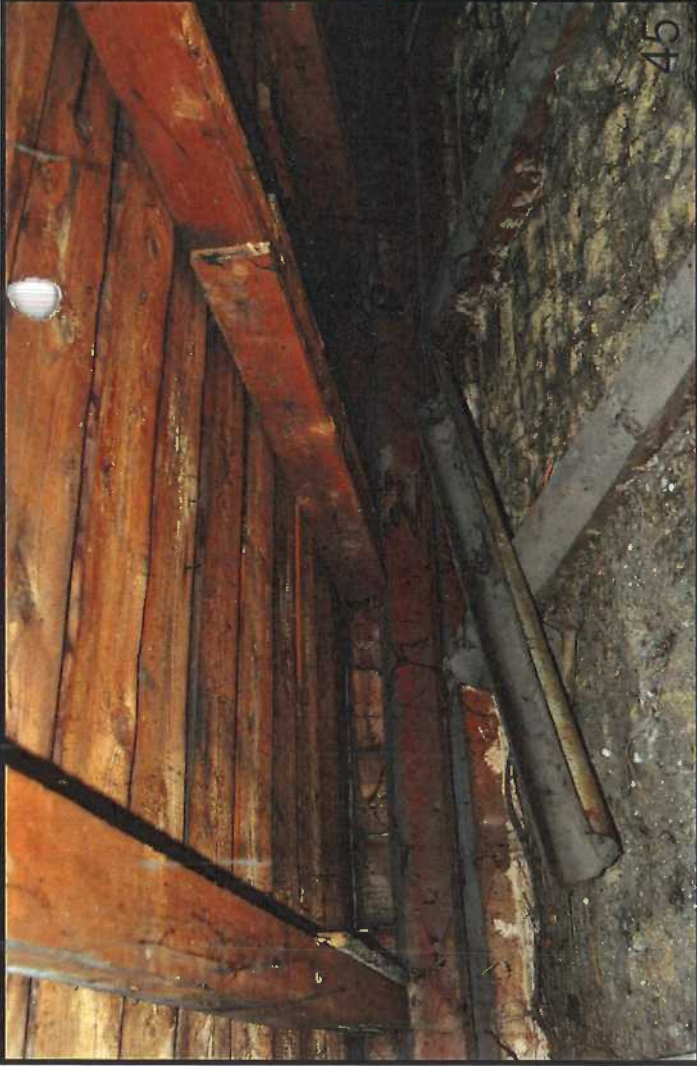
**FF-45**

**Jumta konstrukcijas fragments** apjoma zemākajā daļā, autentisks, 19. gs. 90. gadi.

Sijas, spāres, mūrlata, dēļu klājs – autentiski.

Spāru gali provizoriski pastiprināti, domājams, sakarā to bojājumiem jumta seguma defektu dēļ.

Kopumā saglabāfiba lapa.

Izskatāma spāru konstrukcijas nestspējas uzlabošana.

Jumta konstrukcija un tās elementi – saglabājami.

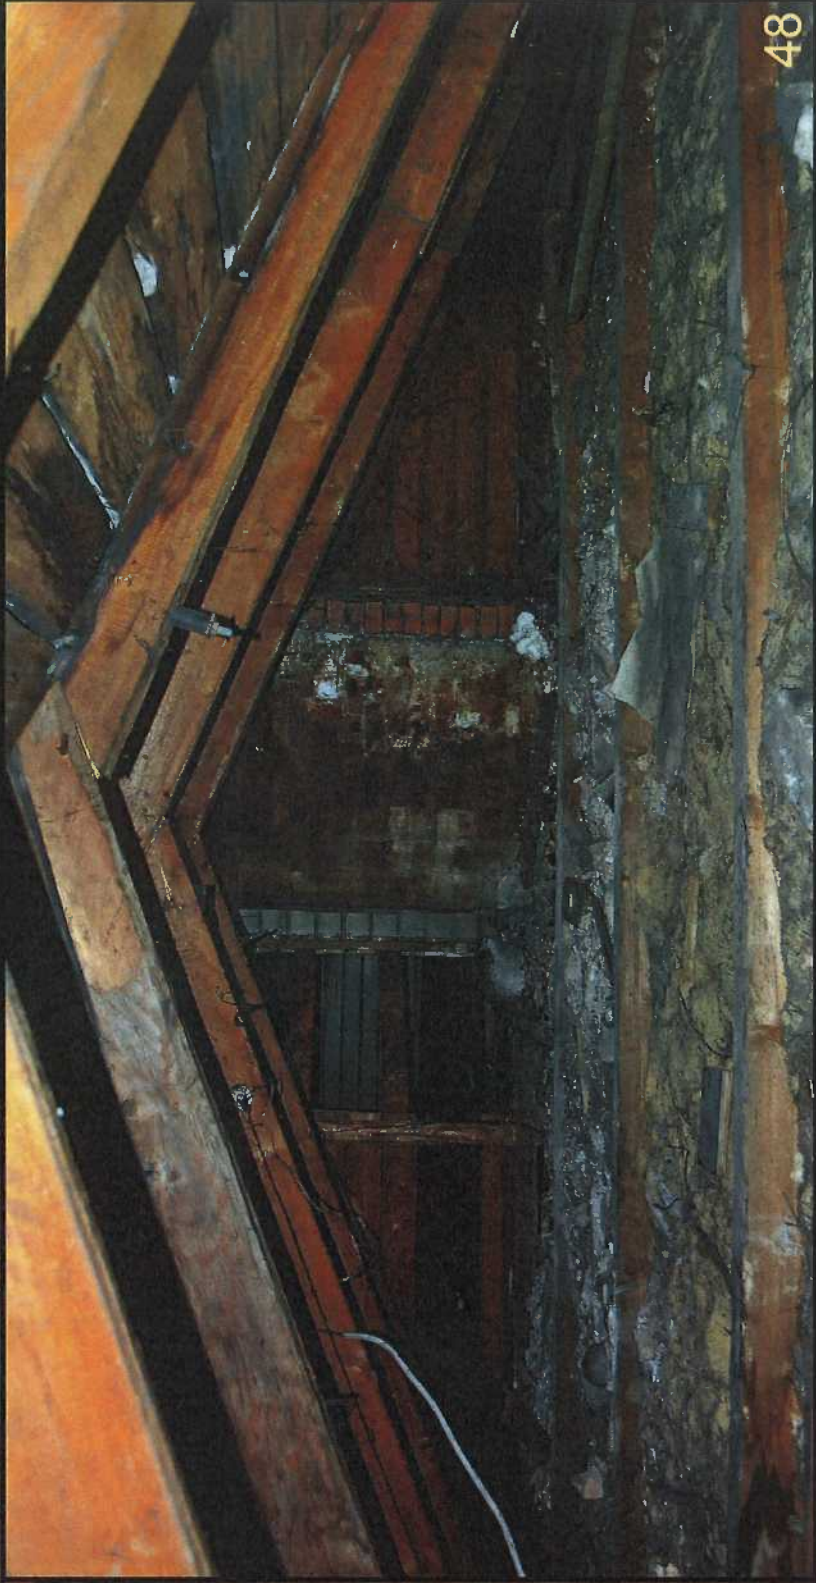
**FF-48**

**Jumta konstrukcijas kopskats** apjoma zemākajā daļā, oriģināls, 1877. gads.

Spāru ģeometrija bez deformācijām, kritiski bojājumi nav vērojami.

Iespējams, ka šādai, ļoti lēzena jumta spāru konstrukcijai būtu lietderīgi ieviest veiktspēju uzlabojošus elementus, piem. saišķus vai uz kopturiem balsītu krēslu.
