**FOTOFIKSĀCIJA**

| Objekts: | Koka ēka | |
| Adrese: | Lapu iela 24<br>Rīga, LV-1002 | |
| Rasējums: | 1. stāva fotofiksācijas plāns | |

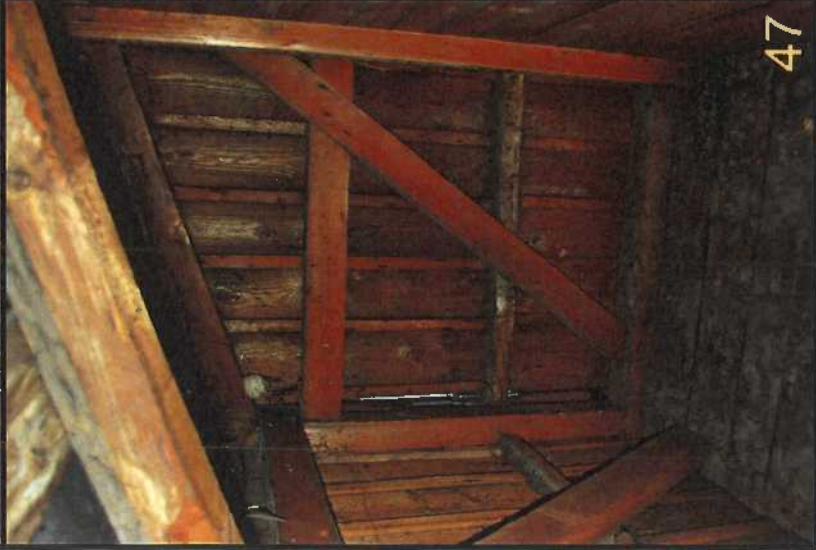
**FF-47**

**Bēniņi virs paaugstinātās apjoma daļas**, autentiski izveidots nodalījums no pārējās bēniņu telpas.

Sienu konstrukcija un vertikālais fasādes dēļu apšuvums oriģināls (1877. g.) – iekšpusē tas atgādina trini, bet ārpusē tam ir cieša fasādes dēļu klāja raksturs.

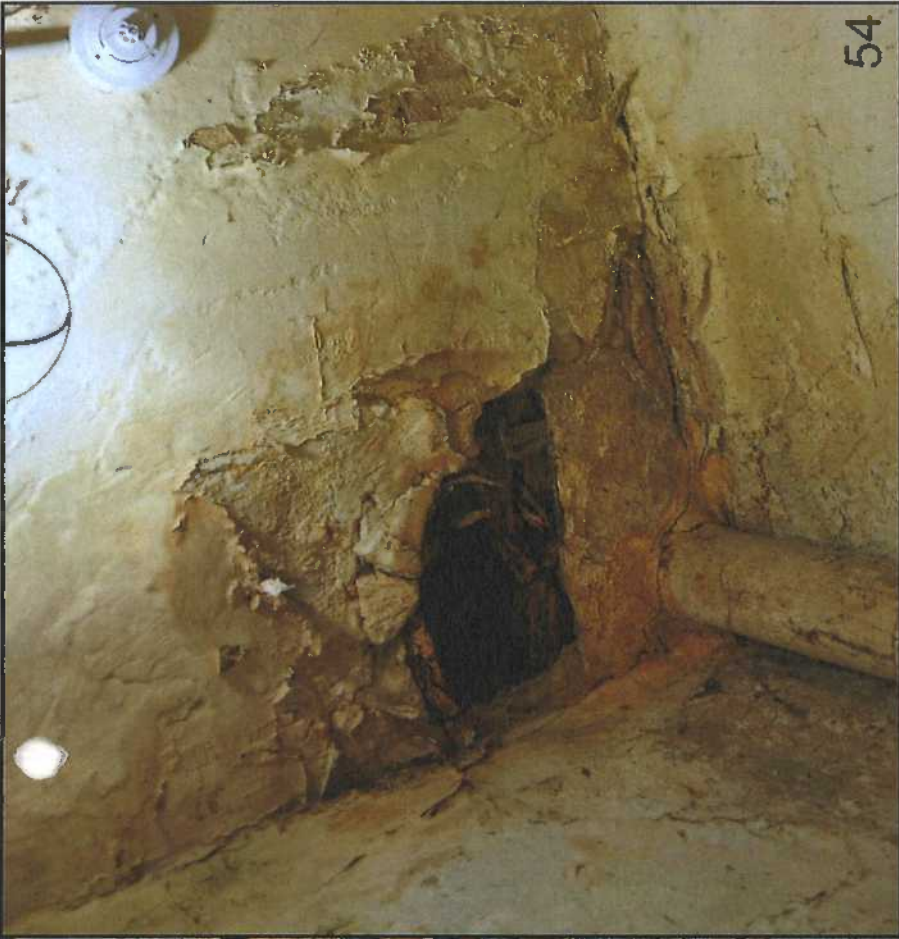
**FF-54****Griestu apmetuma bojājumi telpā T1-7.**

Apmetums bojāts lokālu jumta bojājumu dēļ.

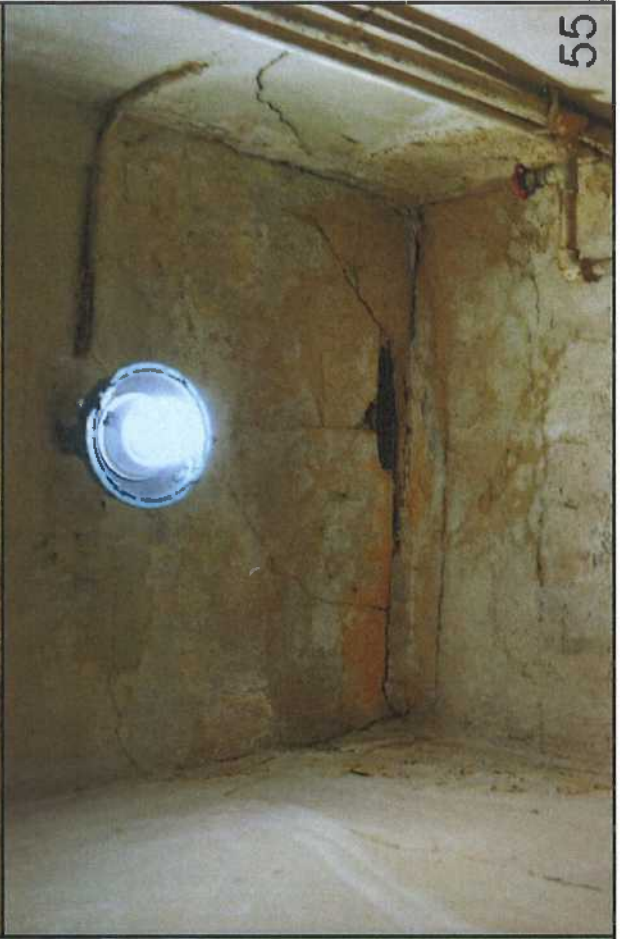
**FF-55****Saplaisājis un lokāli atdalījies griestu apmetums telpā T1-8.**

Apmetums bojāts lokālu virs bojājuma zonas esošā jumta seguma bojājumu dēļ.

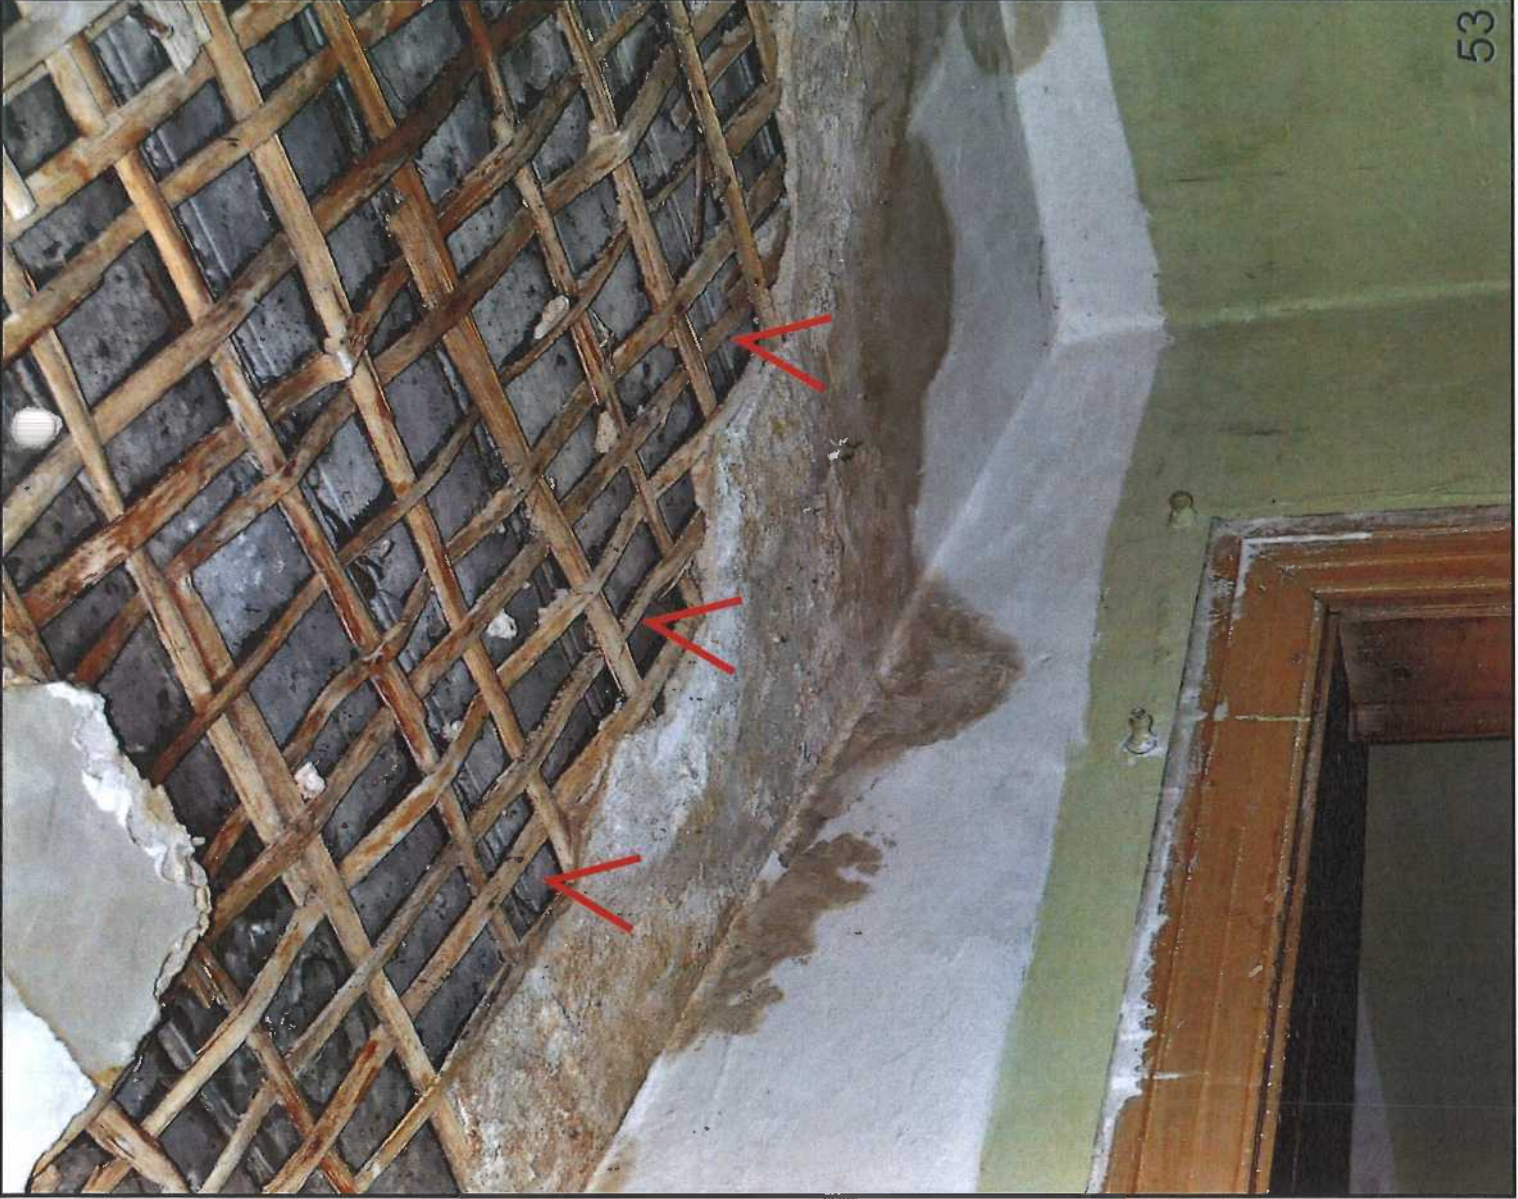
**FF-53****Skats uz vēsturiskās "puķu mājas" (telpa T1-10) griestu seguma atsegumu**

Atsegumā redzams, ka griesti ieklāti ar platiem profilētiem dēļiem, kuru profils tāds pats, kā dēļu klājam bēniņu telpā T2-1 (sīkāk skatīt FF-40-44).

Atsegums veidojies, mitruma ietekmē nokrītot uz dēļu klāja izveidotajam apmetuma slānim. Tas norāda uz problēmām telpas jumta segumā.

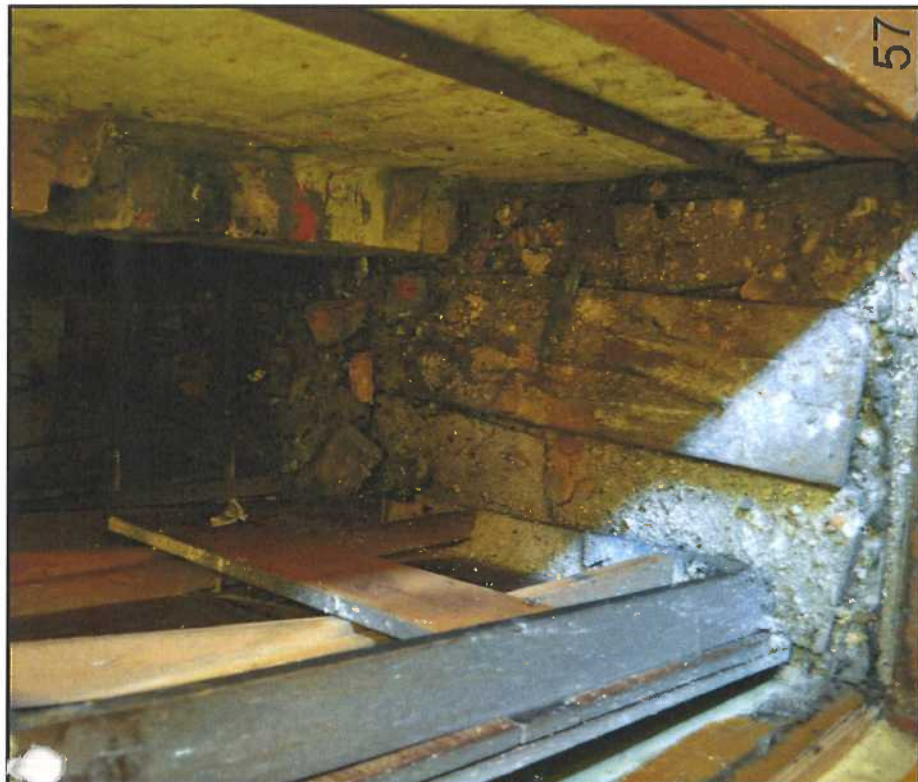
**FF-57**

**Bojātu grīdas seguma dēļu atsegumi,**  
konstatējami lokāli.

Novērojumi liecina, ka 1. stāva grīdām, domājams, būs nepieciešama pilnīga nomaiņa.

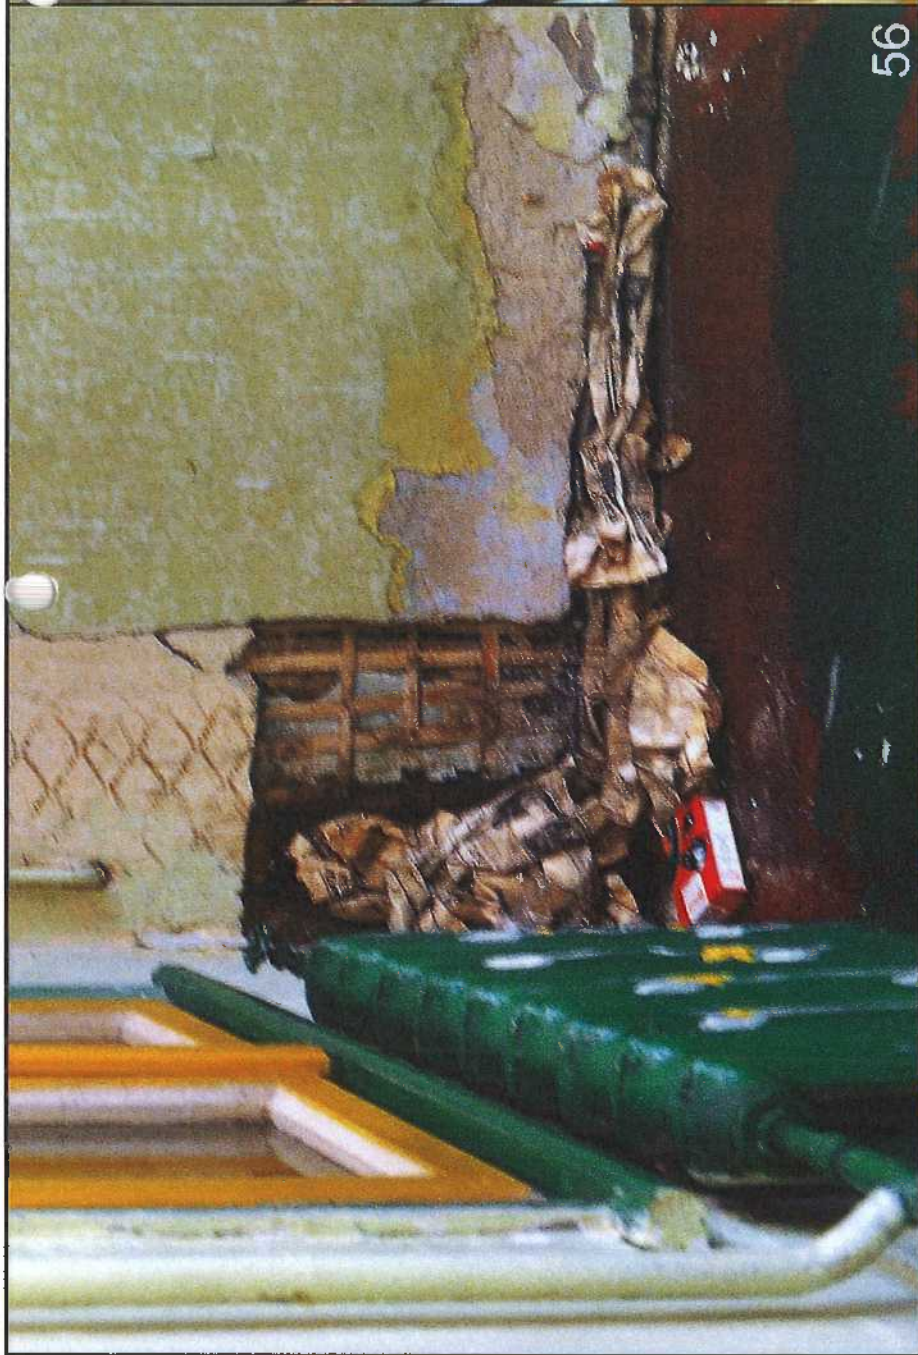
**FF-56****Starpsienas konstrukcijas atsegums.**

Zem vēlāka apmetuma slāņa redzams apmetuma skalu režģis, bet zem tā tapešu kārtā.

Interjeros daudzviet konstatējamas apmetuma deformācijas plaisas un mitruma izraisīti defekti.

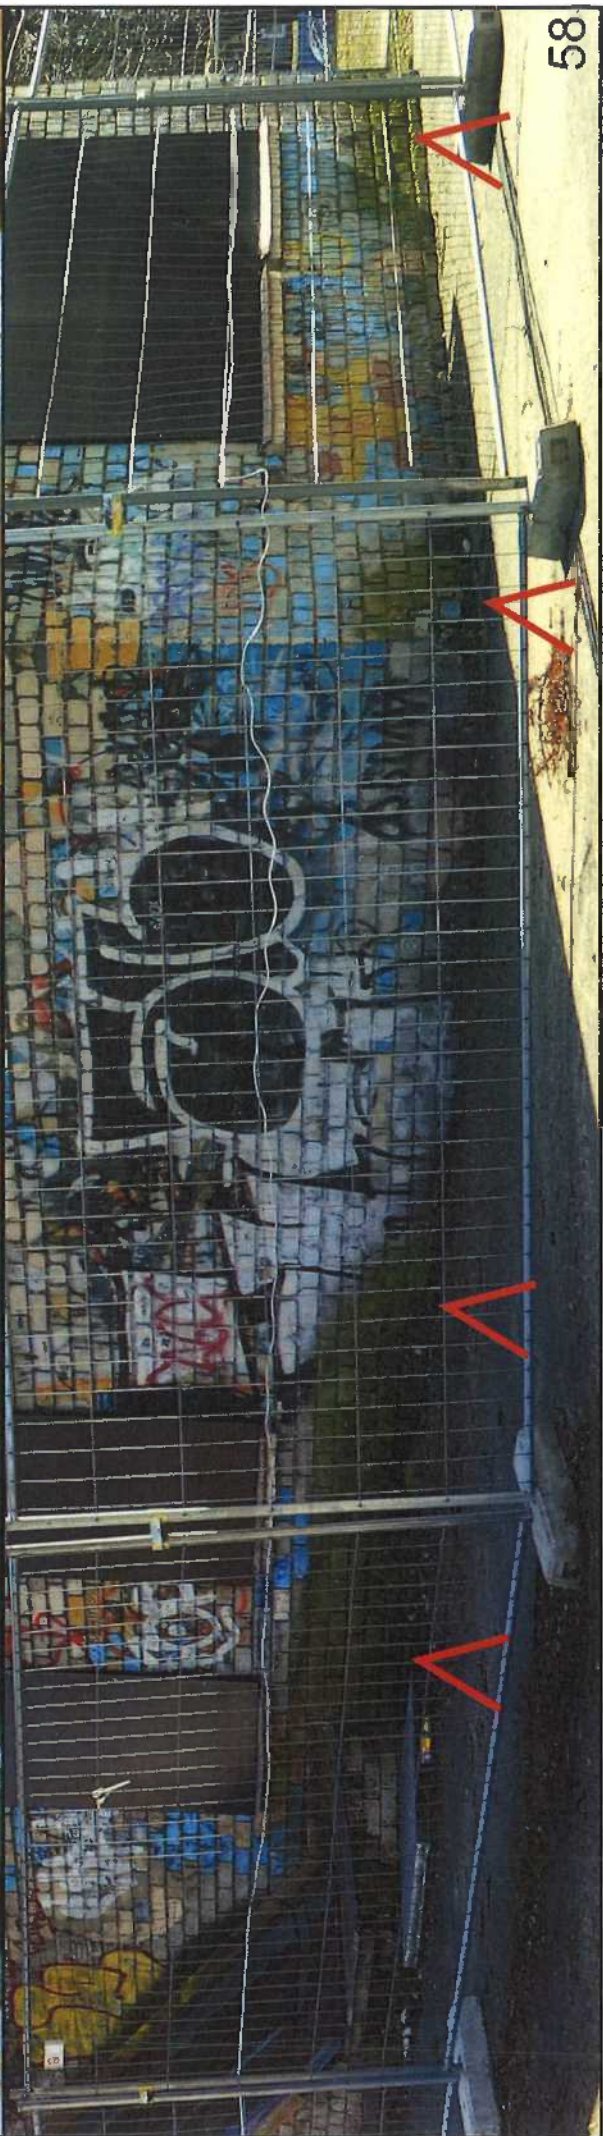
**FF-58****Biodegradācijas bojājumi.**

Mazāk izsauļotajās fasāžu zonās uz sekundārās silikātķieģeļu čaulas veidojas aļģu apaugums, ko izraisa izteikti poraino silikātķieģeļu tiešs kontakts ar grunts mitrumu un organisko trūdvielu klātbūtni.
