OBJEKTS: KOKA ĒKA  
LĀPU IELA 24, RĪGA, LV-1002

PROJEKTS: **ARHITEKTONISKI MĀKSLINIECISKĀ  
INVENTARIZĀCIJA**

ARHITEKTONISKI MĀKSLINIECISKĀS INVENTARIZĀCIJAS UN KULTŪRVĒSTURISKĀS  
IZPĒTES ATSKAITE:  
REZULTĀTI, SECINĀJUMI, REKOMENDĀCIJAS.

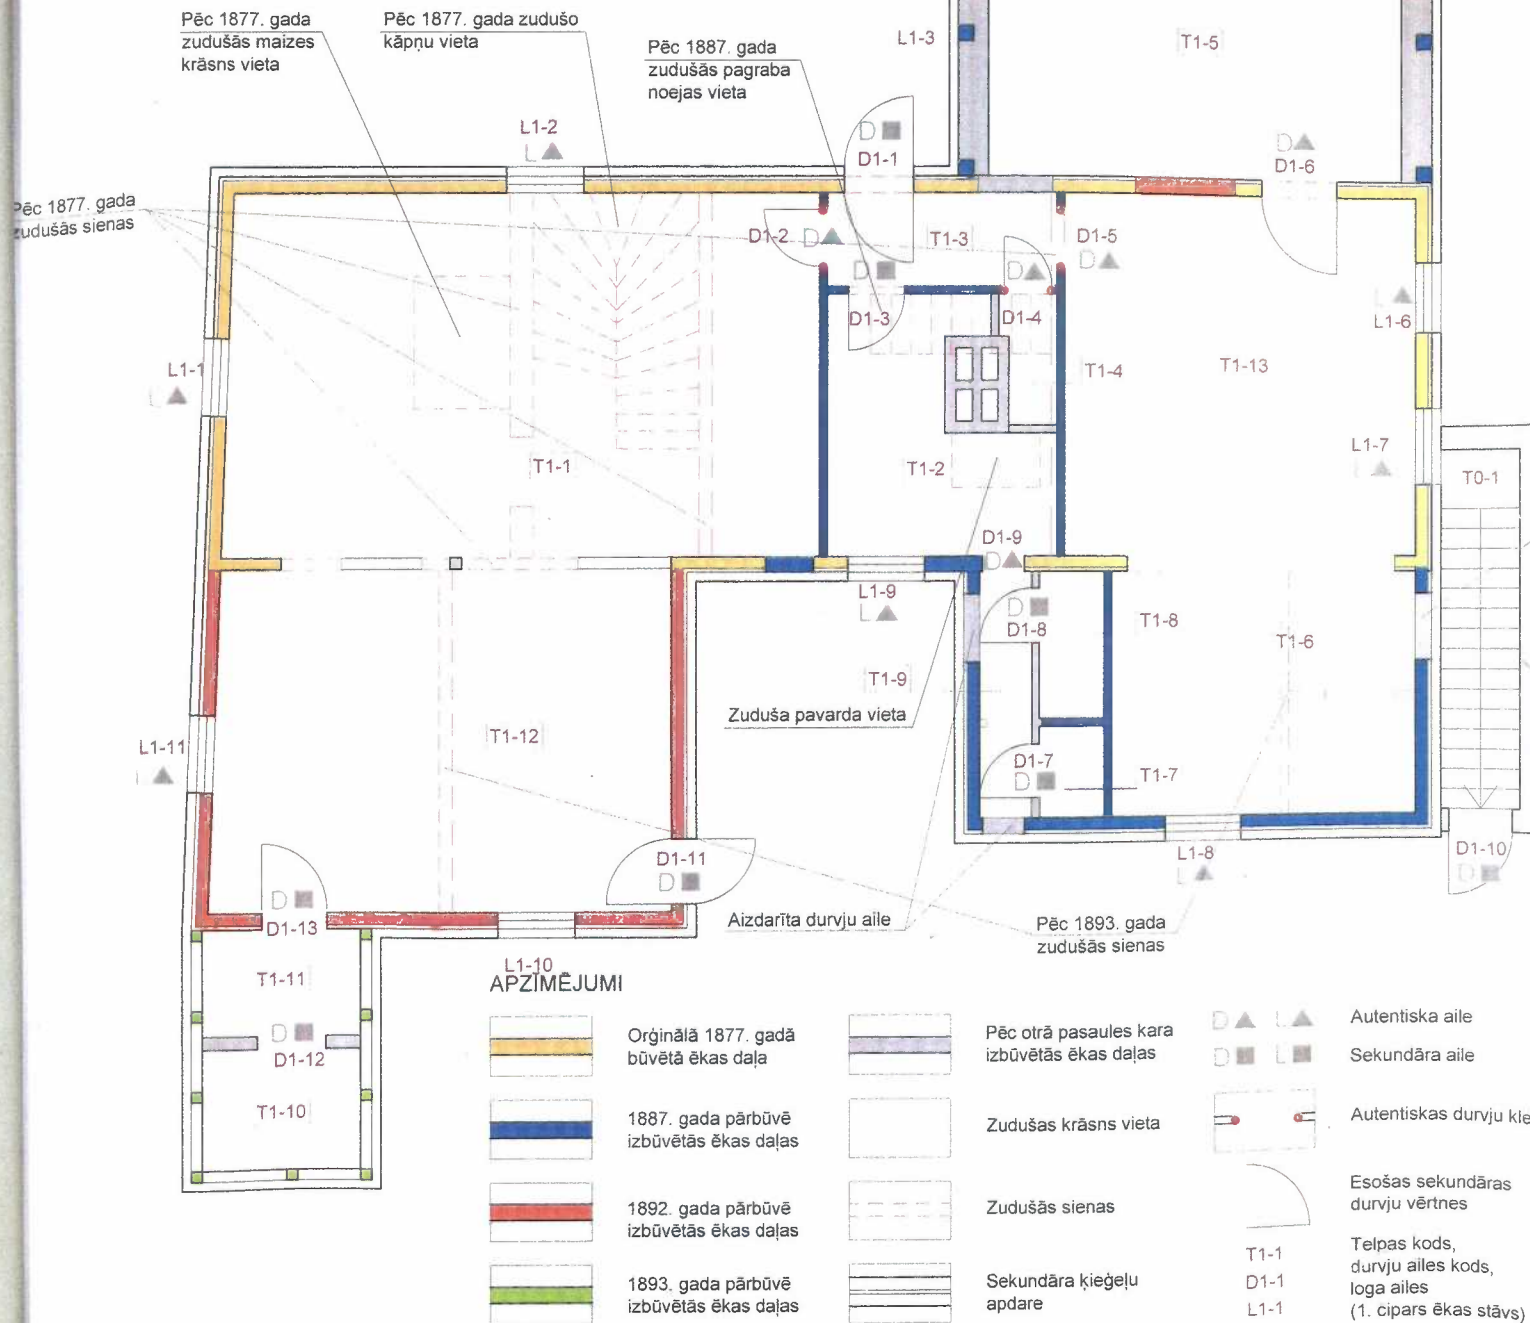
# 1. STĀVA IZPĒTES KARTOGRAMA M 1:70

- Izmēri doti milimetros.
- Objektam nav veikta arhitektoniskā uzmērīšana. Plāna pamatā izmantota ēkas tehniskās inventarizācijas shēma, kas papildināta ar SIA "Konvents" uzmērījumiem atbilstoši situācijai dabā.

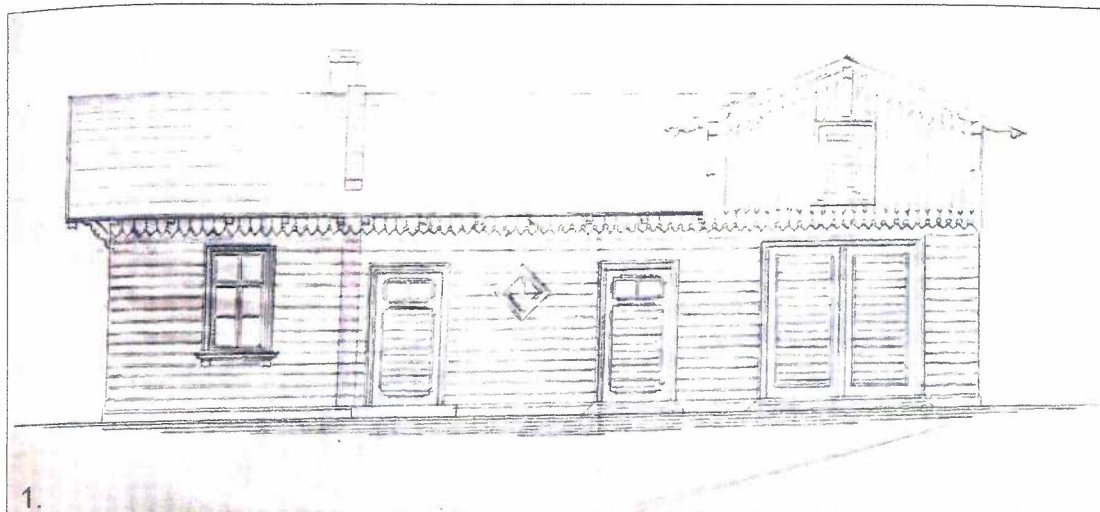
1.  
Austrumu fasāde, 1877. gads, M1:100  
LVV 2761 f., 3. apr. 7630 l.

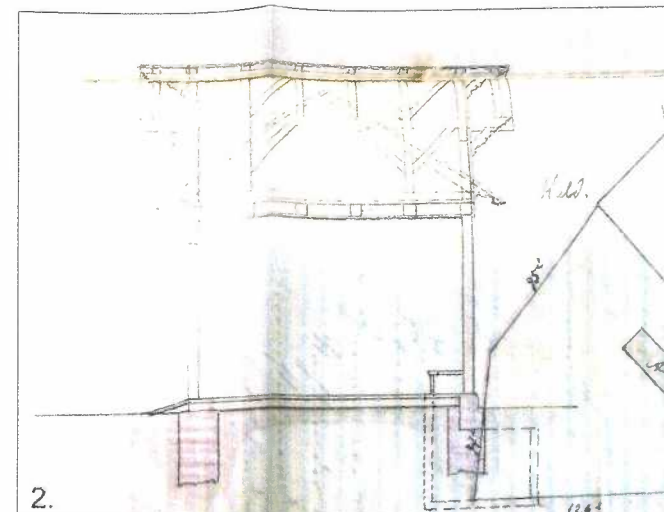
2.  
Griezums caur ratnīcu, 1877. gads, M1:100  
LVV 2761 f., 3. apr. 7630 l.

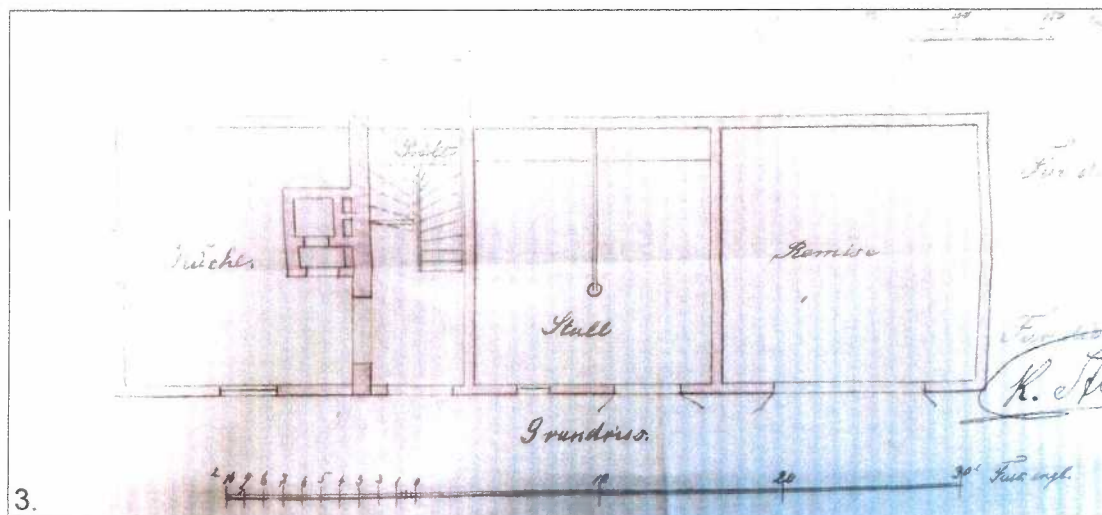
3.  
Zirgu saīļa / ratnīcas 1. stāva plāns, 1877. gads, M1:100  
LVV 2761 f., 3. apr. 7630 l.

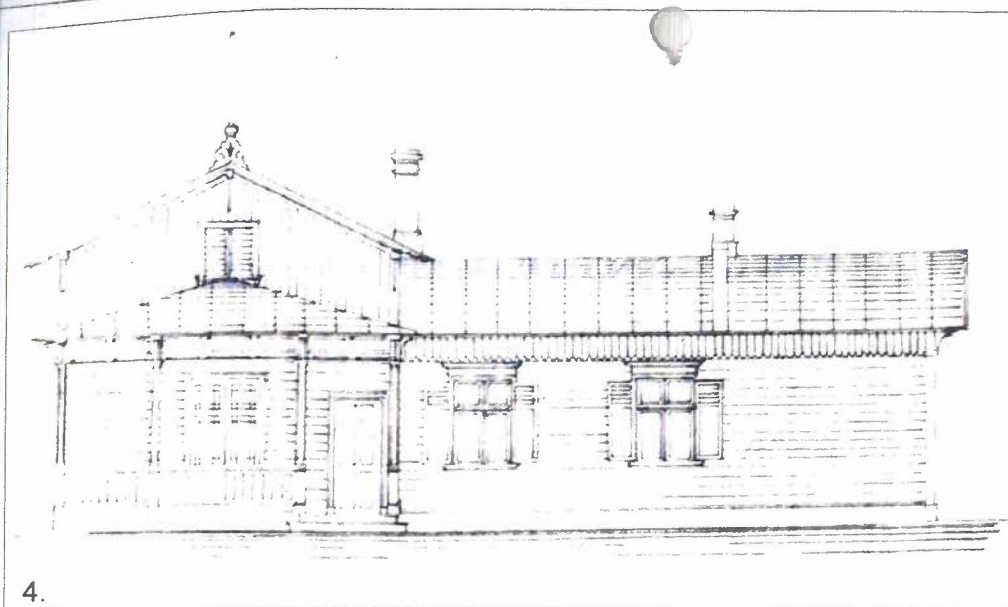
4.

Rietumu fasāde, 1887. gads, M1:100, LVV 2761 f., 3. apr. 7630 l.

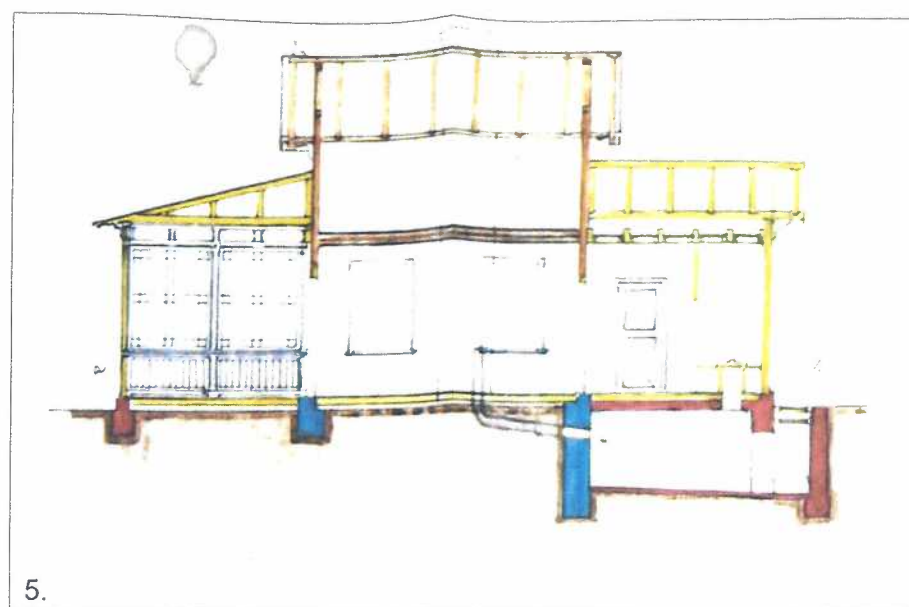
5.

Griezums caur verandu, dzīvojamā istabu, 1887. gads, M1:100, LVV 2761 f., 3. apr. 7630 l.

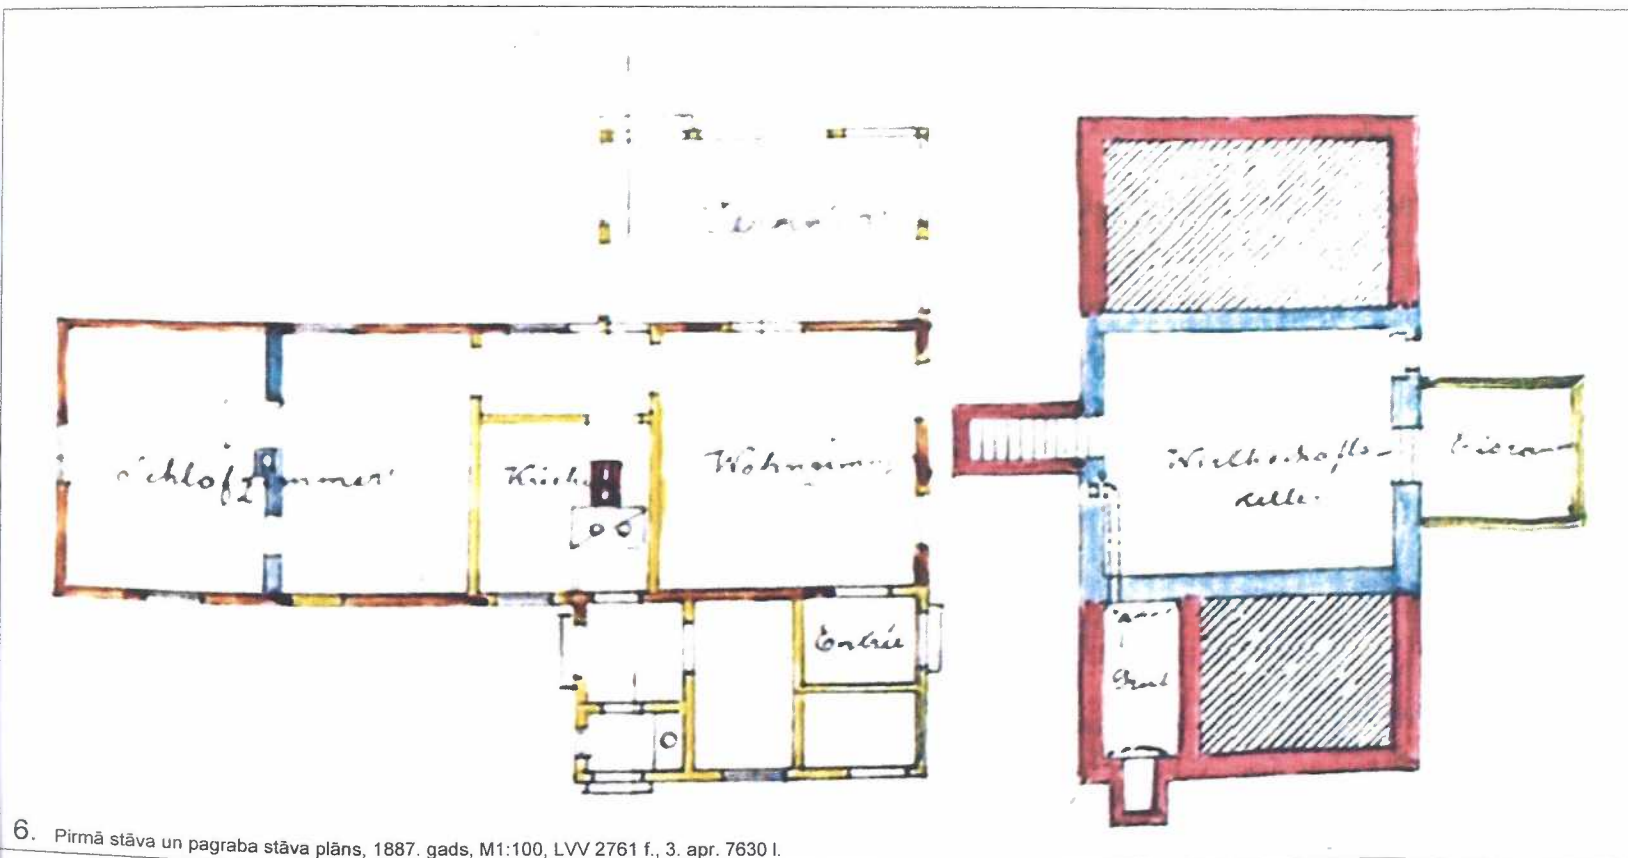
6. Pirmā stāva un pagraba stāva plāns, 1887. gads, M1:100, LVV 2761 f., 3. apr. 7630 l.

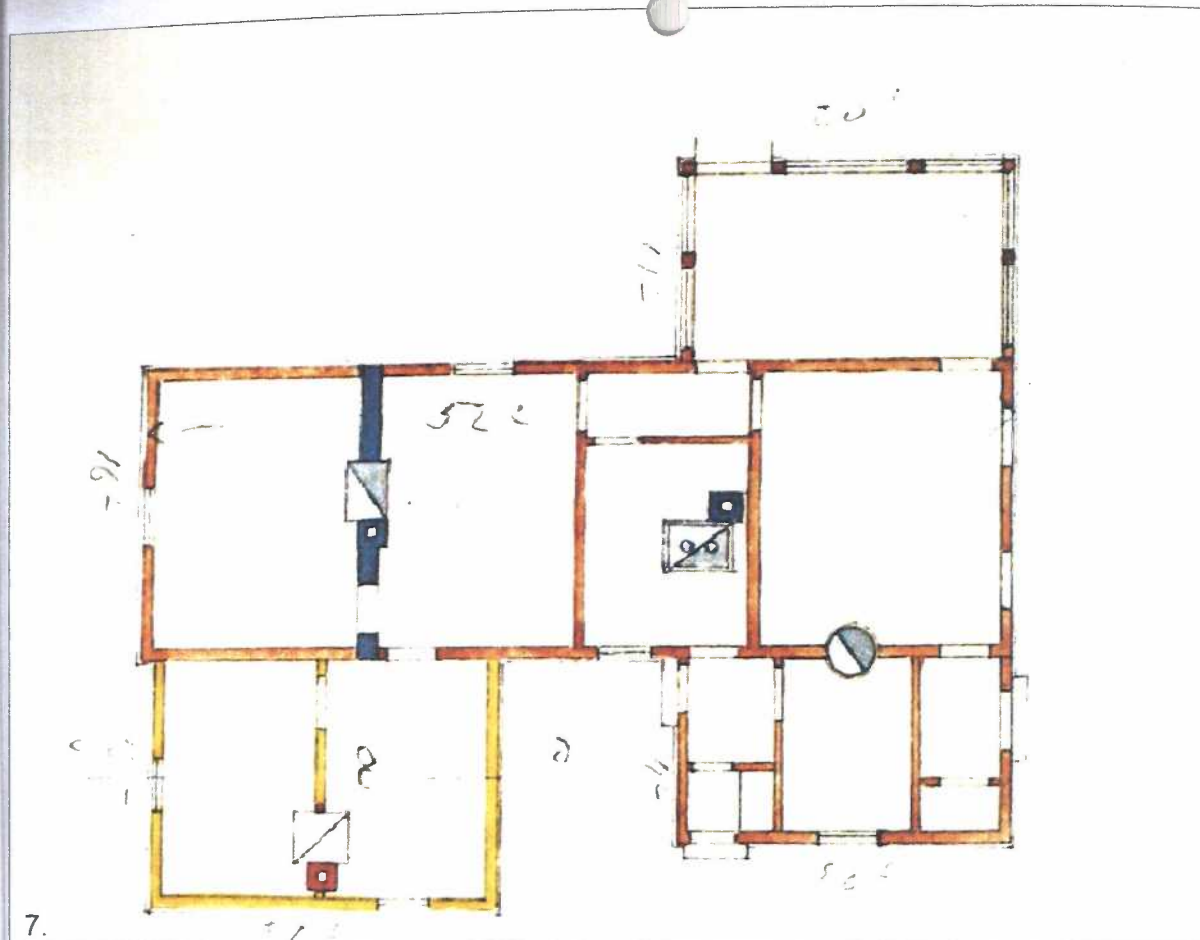
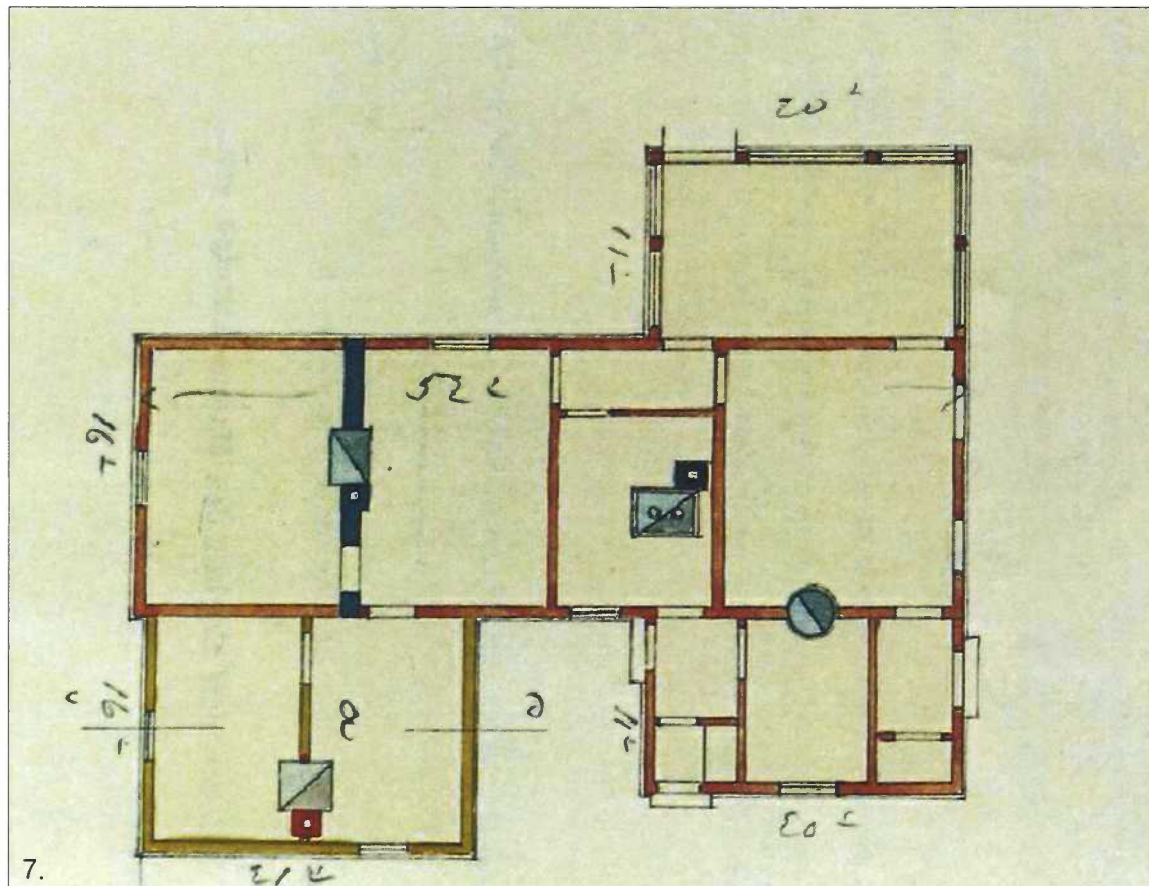
Pirmā stāva plāns, 1892. gads, M1:100  
LVV 2761 f., 3. apr. 7630 l.

7. Pirmā stāva plāns, 1892. gads, M1:100  
LVV 2761 f., 3. apr. 7630 l.

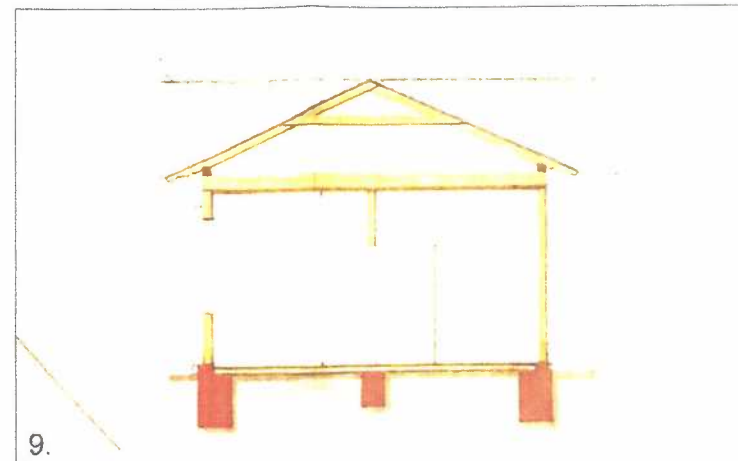
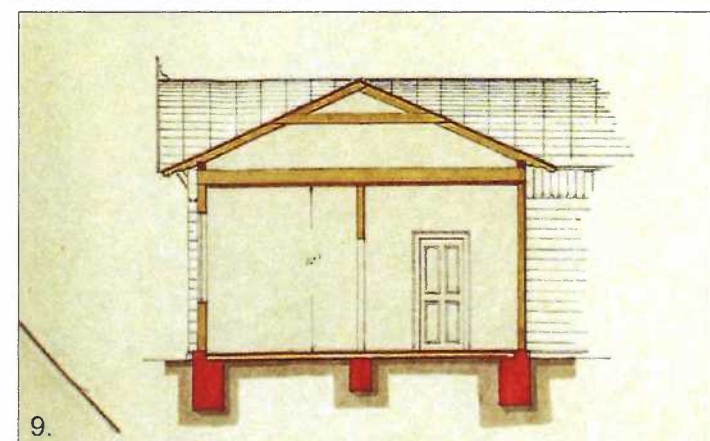
Šķērsgriezums caur plānoto piebūvi, 1892. gads, M1:100  
LVV 2761 f., 3. apr. 7630 l.

9. Šķērs griezums caur plānoto piebūvi, 1892. gads, M1:100  
LVV 2761 f., 3. apr. 7630 l.

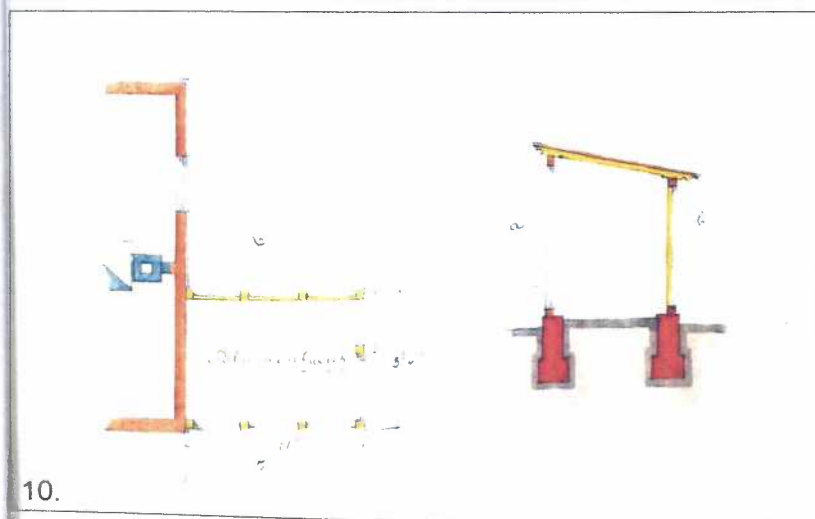
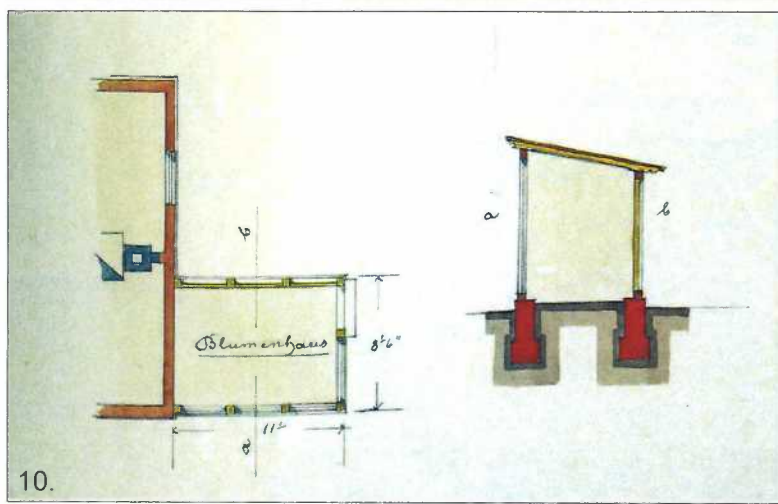
1893. gadā Pilemanis izstrādā vēl vienas piebūvītes – "puķu mājas" projektu, kurā, iespējams, turēti kādi retāki augi, eksoti, ko ziemā ielika pārziemot pagrabā zem ēkas.

Puķu mājas plāns un griezum, 1893. gads, M1:100. LVV  
2761 f., 3. apr. 7630 l.

10. Puķu mājas plāns un griezums, 1893. gads, M1:100, LVV  
2761 f., 3. apr. 7630 l.

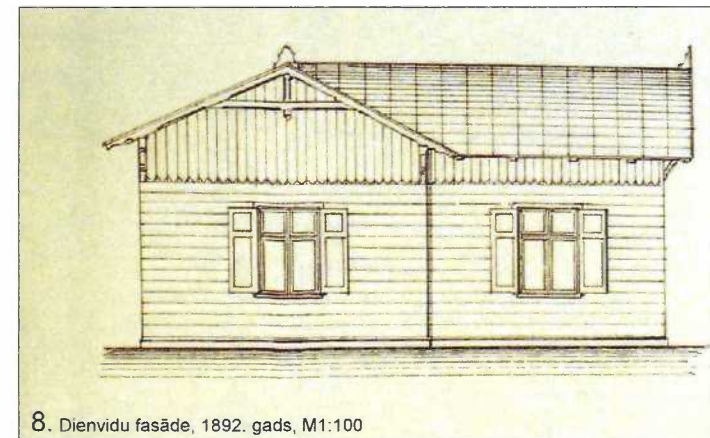
8. Dienvidu fasāde, 1892. gads, M1:100
