Objekts,
adrese
VETERINĀRKLĪNIKA Hospitāļu ielā 2a, Rīga, LV-1013
(būves kadastra apzīmējums 0100 024 0096 001)

**TEHNISKĀS APSEKOŠANAS ATZINUMS**

(Būves galveno nesošo būvkonstrukciju Tehniskais apsekojums)

Rīga, 2024.gada marts.

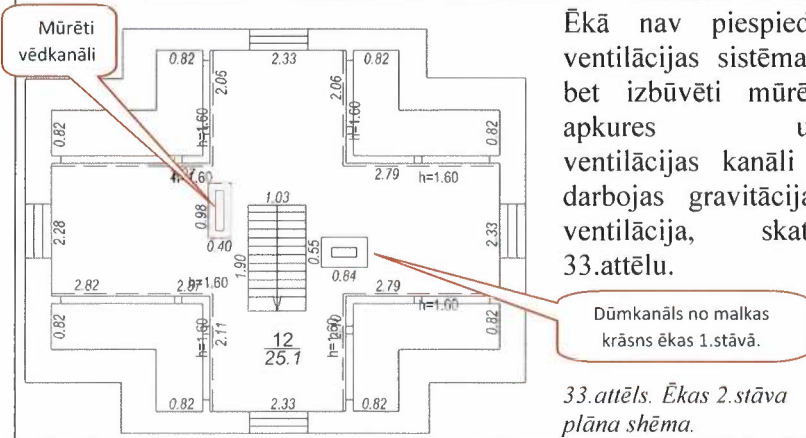
<p>Ēkā nav piespiedu ventilācijas sistēmas, bet izbūvēti mūrēti apkures un ventilācijas kanāli : darbojas gravitācijas ventilācija, skatīt 33.attēlu.</p> <p>33.attēls. Ēkas 2.stāva plāna shēma.</p>		Nav komentāru.
