**FOTOFIKSĀCIJA**

| Objekts: | Koka ēka | |
| Adrese: | Lapu iela 24<br>Rīga, LV-1002 | |
| Rasējums: | 1. stāva fotofiksācijas plāns | |

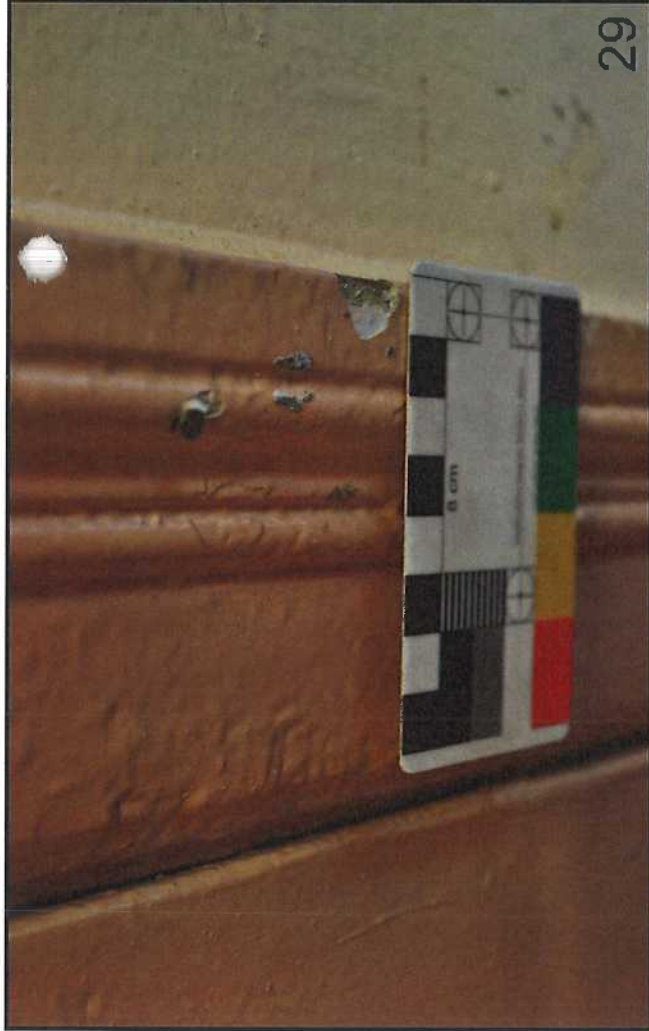
**FF-29****Origināla/autentiska durvju ailes D1-4 apmale**

Nemot vērā, ka ēkas bēniņos atrodama nekrāsota tāda paša profila apmale oriģinālai durvju ailei D2-1 oriģinālā sienā (sīkāk skatīt FF-31), var diezgan droši pieņemt, ka šis ir oriģināls apmales profils. Šāda profila durvju apmale saglabājusies tikai vienai 1. stāva durvju ailei D1-4.

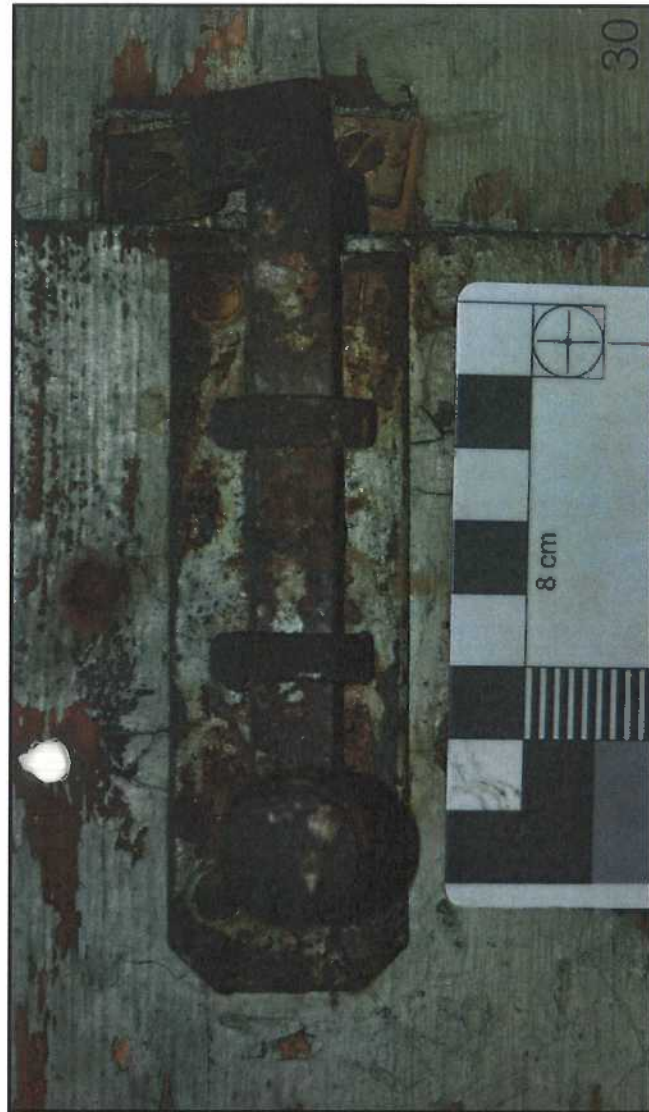
**FF-30****Origināls 19. gs. beigu/20. gs. sākuma durvju D2-1 aizbīdnis**

Aizbīdnis aprūsējis, bet ir darbības kārtībā. Kopējā saglabātība laba.

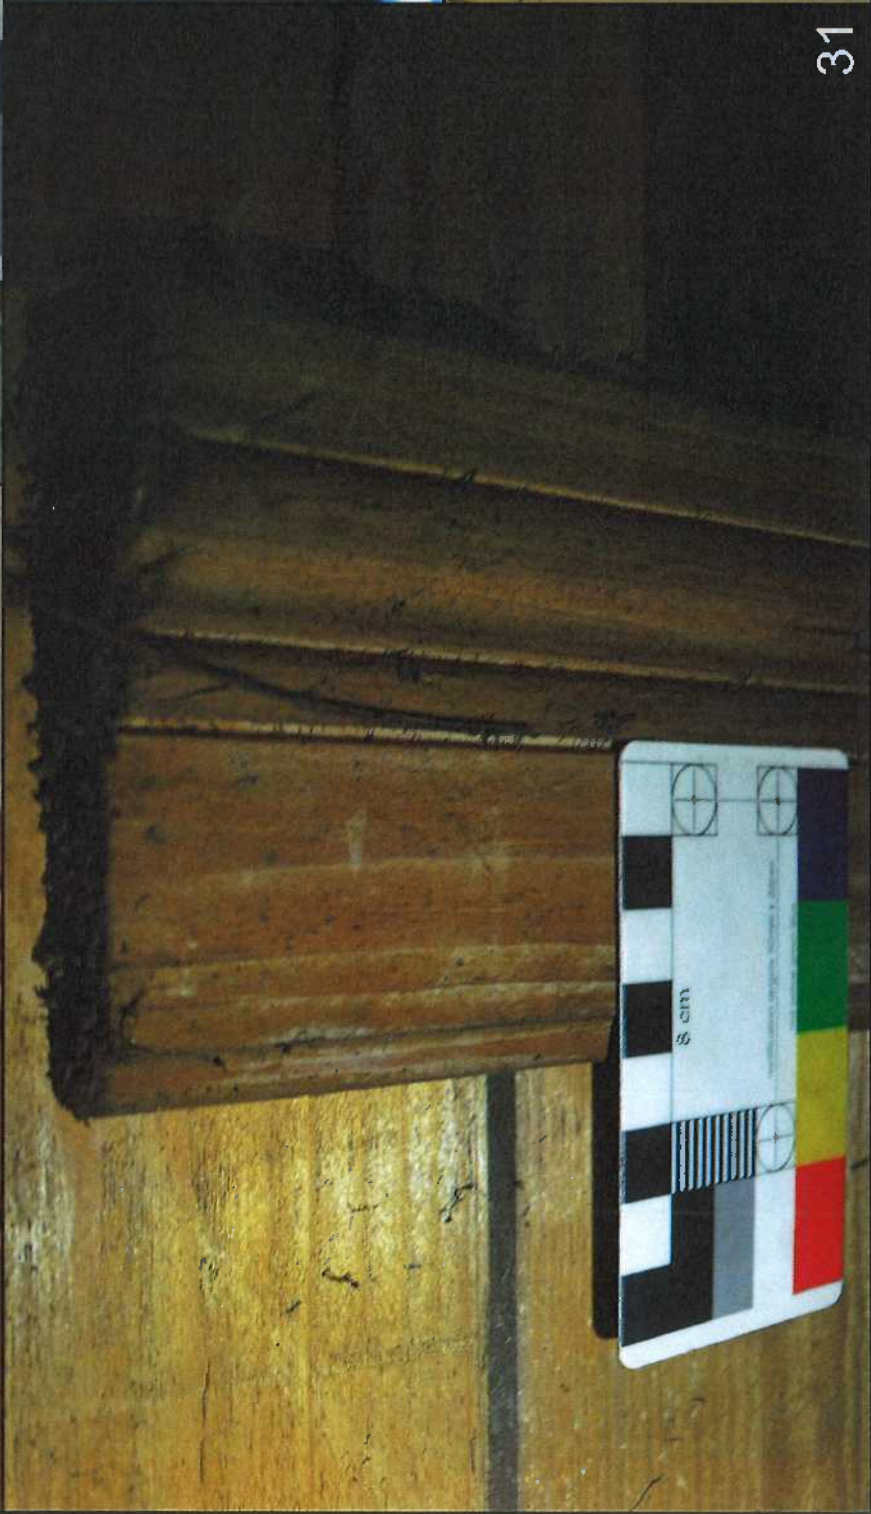
**FF-31****Origināls 19. gs. beigu durvju ailes D2-1 apmales profils**

Domājams, ka šis profils ir ēkas durvju apmaļu ierīkošanas laikā radies atgriezum, kas izlietots bēniņos un kalpo par uzskatāmu liecību ēkas durvju aiļu apdares profilējumam, jo tam nav neviena krāsas slāņa.

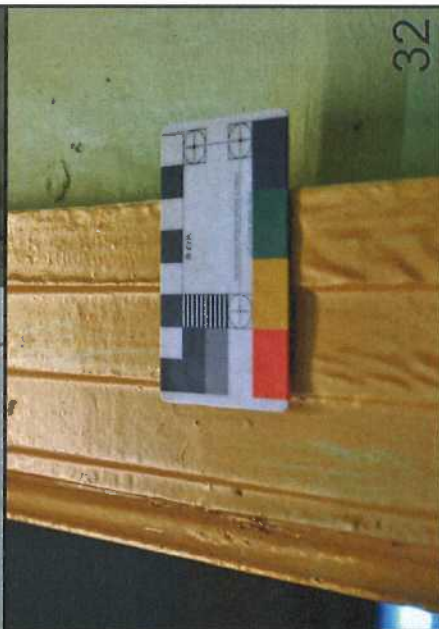
**FF-32****Sekundārs 20. gs. III ceturkšņa durvju aiļu apmaļu profils.**

Sastopams vairākām ēkas 1. stāva durvju ailēm.

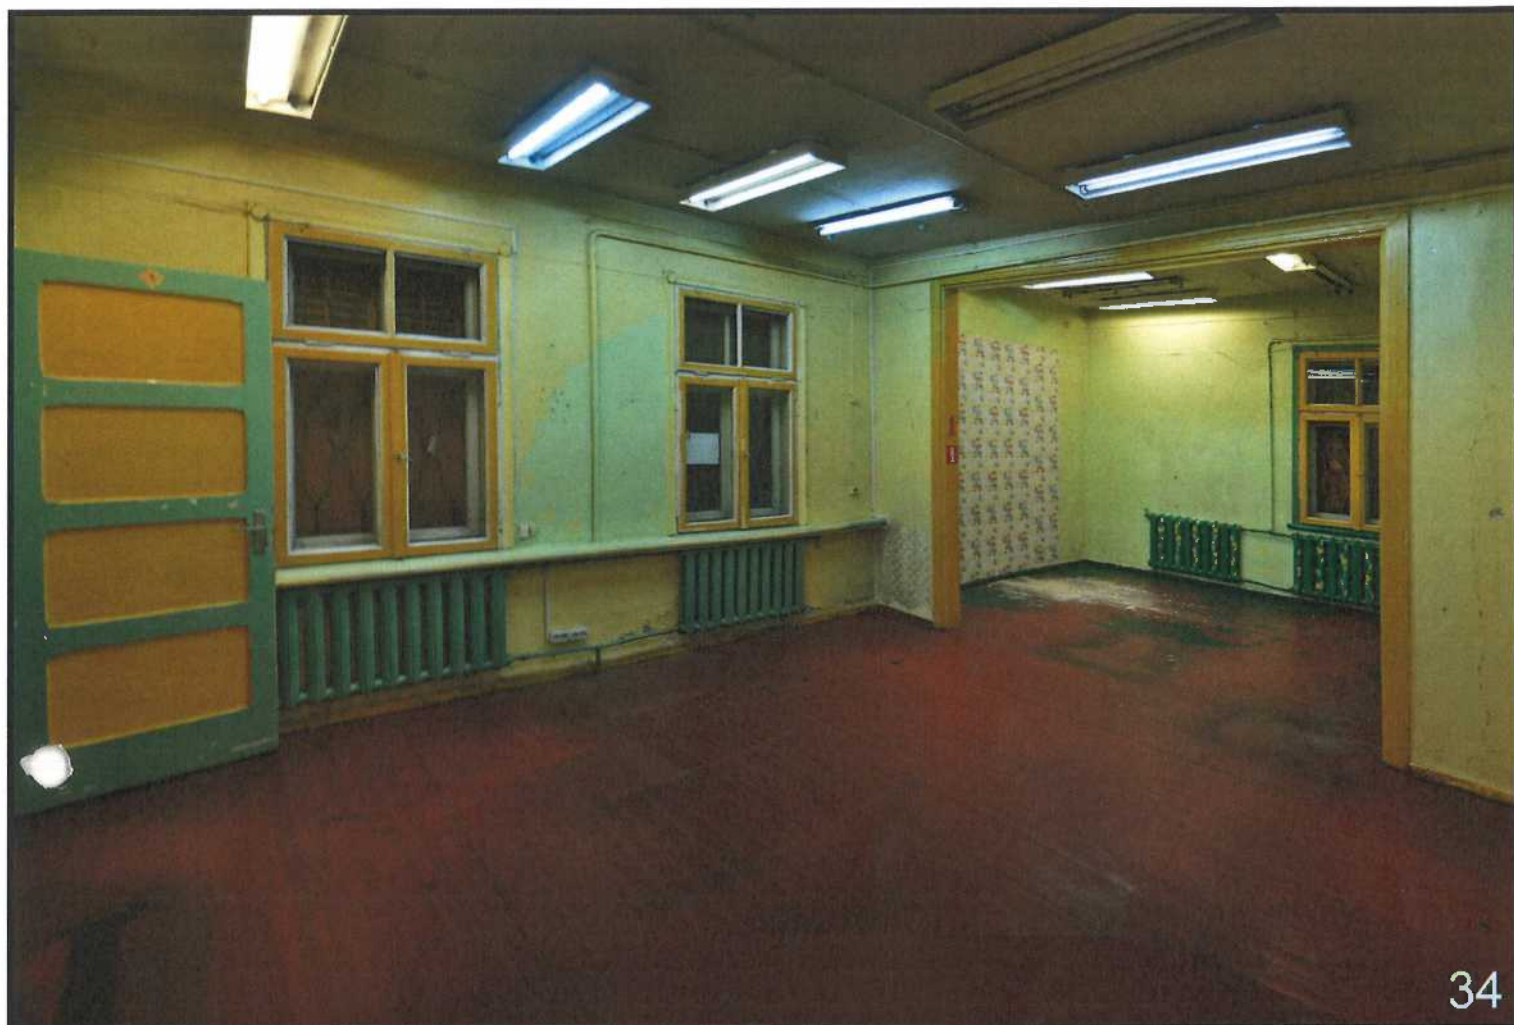
**FF-34****Telpu T1-13 un T1-6 kopskats**

Telpai T1-13 (priekšplānā) autentiskas dimensijas, savukārt telpa T1-6 (attēla 2. plānā) vēsturiski bijusi sadalīta vairākās atsevišķās telpās. Attēlā redzamā telpas savienošā aile sekundāri paplašināta. Šobrīd telpām sekundārs linoleja grīdas segums, zem kura sekundāra relatīvi šauru dēļu grīda. Uz sienām autentisks apmetums uz skalū režģa. Griestu apdare sekundāra.

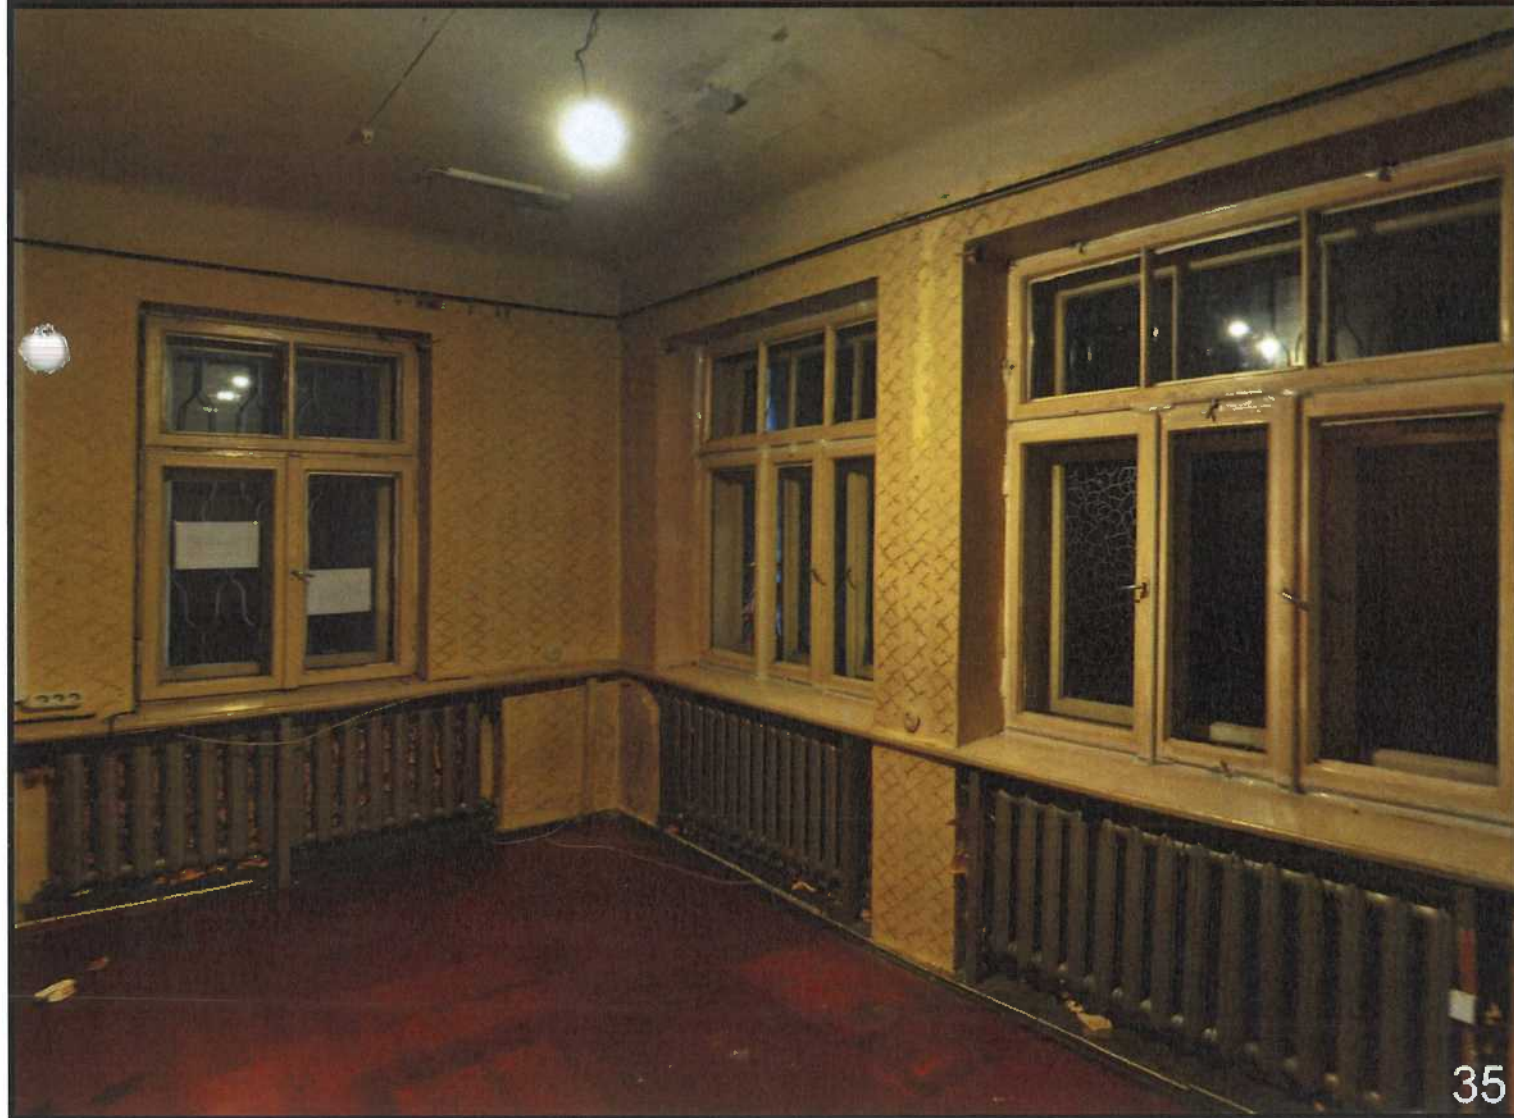
**FF-35****Vēsturiskās verandas (T1-5) kopskats**

Telpai sekundārs linoleja grīdas segums, zem kura sekundāra relatīvi šauru dēļu grīda. Sienu un griestu apdare sekundāra. Ailu izvietojums un aizpildījuma daļījums sekundārs. Domājams, ka verandai sākotnēji bija platu dēļu grīda un profilētu dēļu sienu un griestu apdare.

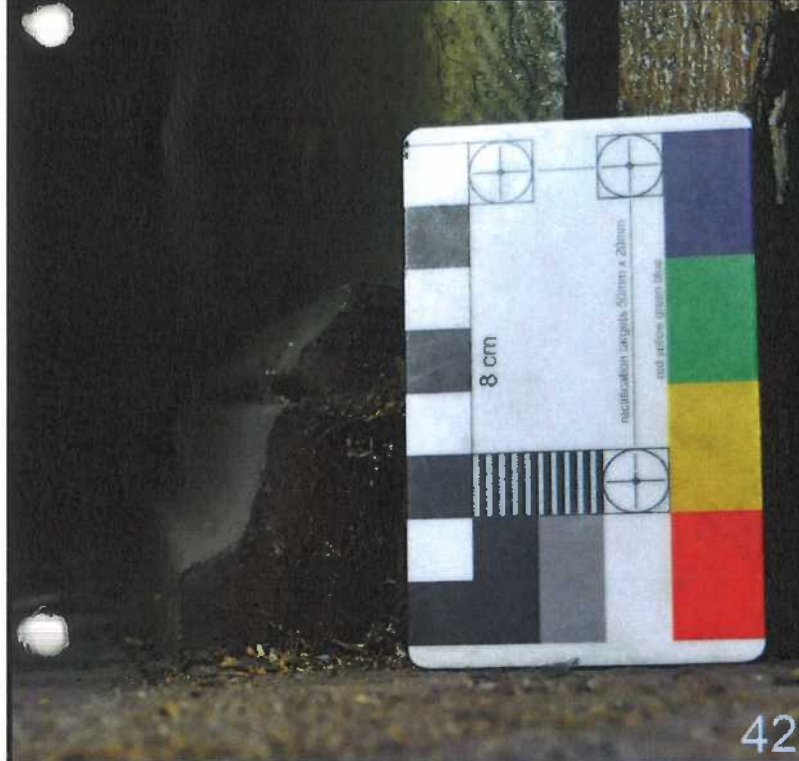
42

**FF-42****Oriģināls grīdīstes profils telpā T2-1**

Šāds grīdīstes profils varētu būt bijis arī ēkas 1. Stāva telpās.

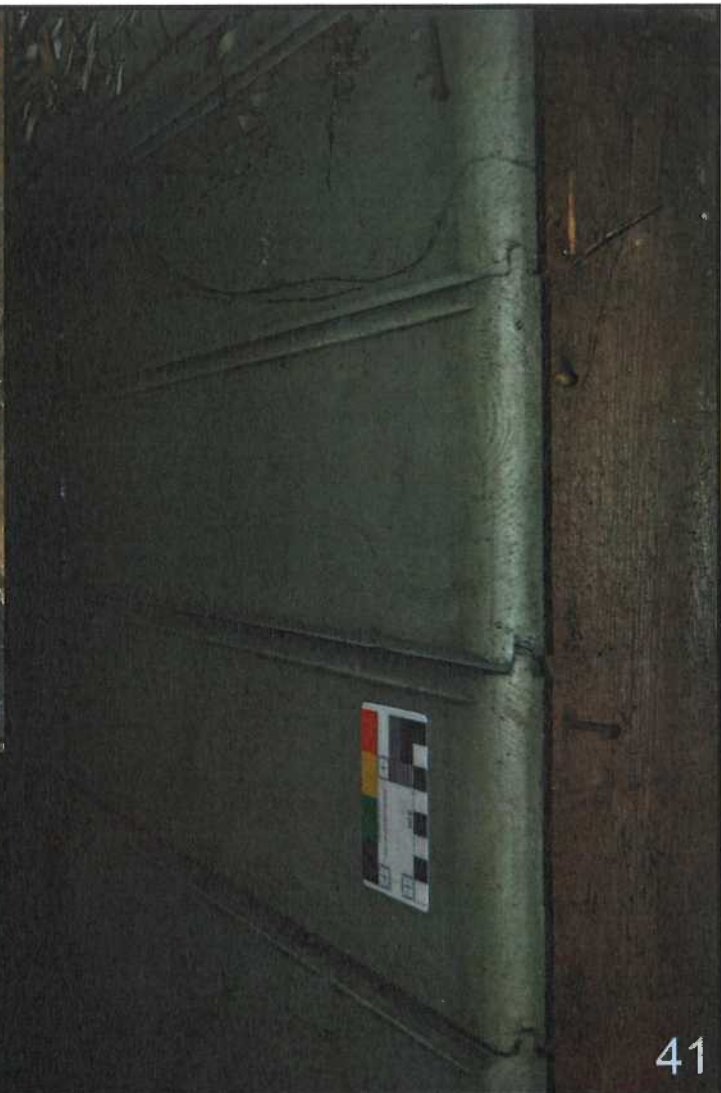
41

**FF-41****Oriģinālas starpsienas fragments telpā T2-1**

Platu profilētu dēļu klājs ar noapaļotiem dēļu galiem sieniņas galā. Ar šādu dēļu klāju apšūtas visas telpas T2-1 sienas un griesti. Ļoti iespējams, ka līdzīgu dēļu dimensiju un profila klājs bijis lietots arī verandas (T1-5) sienu un griestu apdarē.

Labs tehniskais izpildījums un saglabātība.

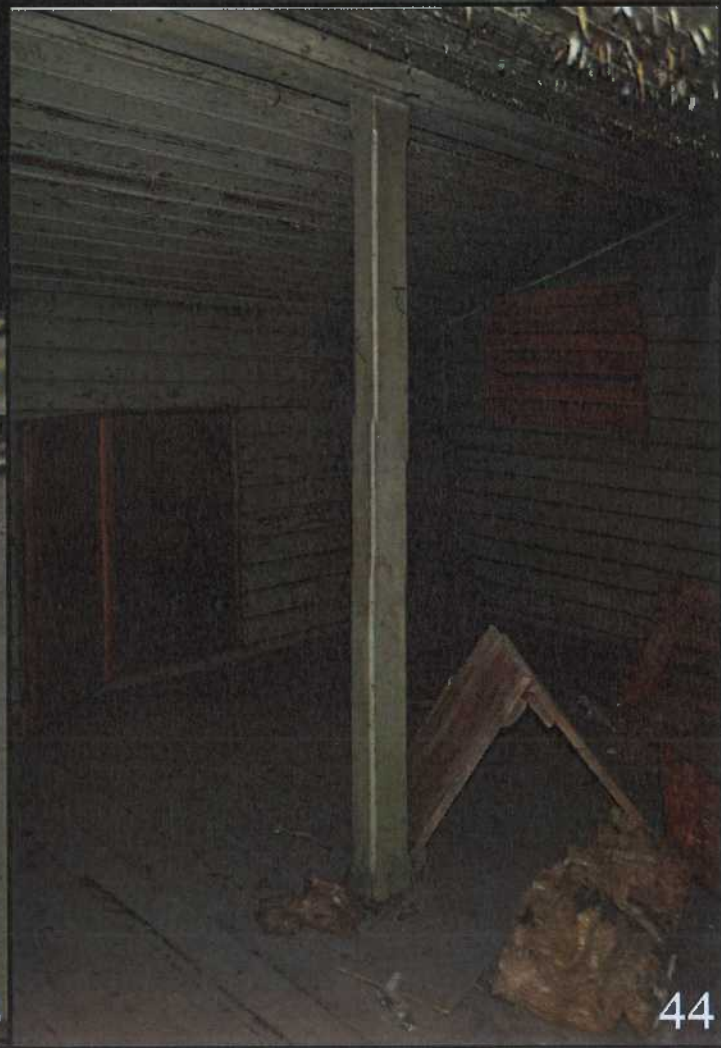
44

**FF-44****Skats uz bēniņu telpu T2-1 un kolonnu tās centrā.**

Vienīgā telpa ēkā kurā pilnībā saglabājusies oriģinālā apdare – dēļu grīdas segums un profilētu dēļu apšuvums uz tās sienām un griestiem. Sekundāri aizdarītas ailes L2-1 un L2-2.

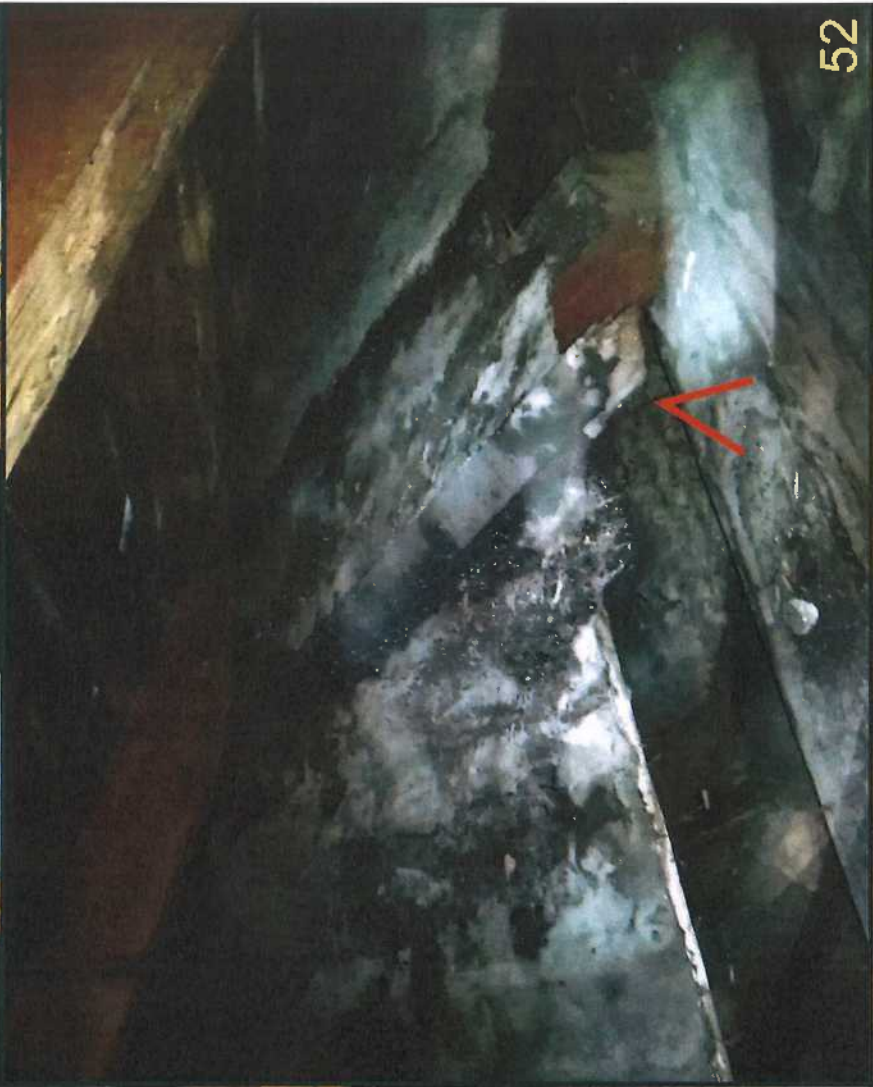
52

Jumta krāsotā lokšņu skārda segums - sekundārs. Senāka jumta seguma fragments bēniņos liecina, ka pirms skārda jumta seguma ēkai bijis jumtu papes segums, kas aplocītā veidā fiksēts pie dēļu klāja ar vertikālām trīsstūrveida latām (sīkāk skatīt FF-50 un FF-52).
